## Keuringsverslag van een elektrische laagspanning- en zeer lage spanningsinstallatie

### NIET CONFORM

**Datum keuring:** 29/10/2022

Straatnaam	Brabantdam
Huisnummer	145
Busnummer	
Postcode	9000
Gemeente	Gent
Land	België

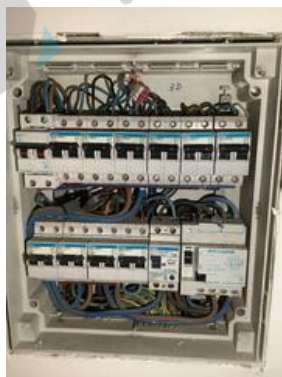
Afbeelding schakel- en verdeelbord:

<b>Visueel nazicht (algemeen)</b>	NOK	<b>Directe aanraking</b>	NOK	<b>Indirecte aanraking</b>	NOK
<b>Aansluitingen</b>	NOK	<b>schema in bijlage door Aceg vzw</b>	NA		
<b>Equipotentiale verbindingen</b>	NOK	<b>Doorsnede geleiders</b>	NOK		
<b>Continuïteit</b>	NOK	<b>Verlichting / toestellen</b>	NOK

15.11 Interne verbindingen en/of doorsnede van de verdeelrails en verbindingen in het bord zijn onvoldoende. (Boek 1 Onderafdeling 4.4.1.1. en 4.4.1.5.)

16.03 De nominale stroomsterkte van de algemene en/of bijkomende differentieelschakelaar dient aangepast te zijn aan de overstrombeveiliging. (Boek 1 Afdeling 4.4.1.)
