## Keuringsverslag van een elektrische laagspanning- en zeer lage spanningsinstallatie

**NIET CONFORM**

Straatnaam	Brabantdam
Huisnummer	145
Busnummer	
Postcode	9000
Gemeente	Gent
Land	België

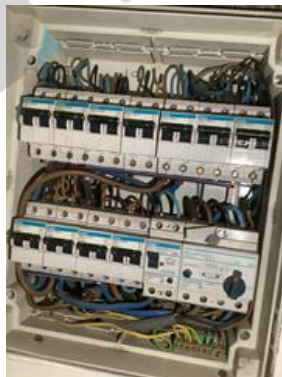
Afbeelding schakel- en verdeelbord:

15.11 Interne verbindingen en/of doorsnede van de verdeelrails en verbindingen in het bord zijn onvoldoende. (Boek 1 Onderafdeling 4.4.1.1. en 4.4.1.5.)

16.03 De nominale stroomsterkte van de algemene en/of bijkomende differentieelschakelaar dient aangepast te zijn aan de overstrombeveiliging. (Boek 1 Afdeling 4.4.1.)
