Keuringsverslag van een elektrische laagspanning- en zeer lage spanningsinstallatie

NIET CONFORM

Datum keuring: 29/10/2022

Straatnaam Brabantdam
Huisnummer 145
Busnummer
Postcode 9000
Gemeente Gent
Land België

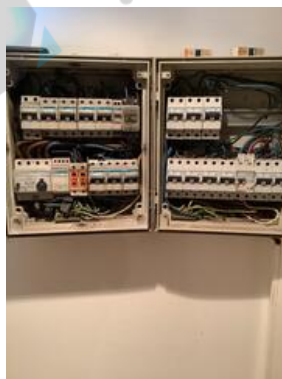
Afbeelding schakel- en verdeelbord:

Controlebezoek van een huishoudelijke installatie volgens (KB 08/09/2019) - AREI Boek 1- 6.5. en 8.2.2. en 4.2.4.3.
Spanning: 3N400V Meter / bord verbinding: 10 mm² Max beveiliging: 40 A

Aantal borden: 1

Aantal kringen: 17

Visueel nazicht (algemeen)	NOK	Directe aanraking	NOK	Indirecte aanraking	NOK
Aansluitingen	NOK	schema in bijlage door Aceg vzw	NA		
Equipotentiale verbindingen	NOK	Doorsnede geleiders	NOK		
Continuïteit	NOK	Verlichting / toestellen	NOK
