Asbestinventarisatetest

Leliestraat 6, 9920 Lievegem

Attestnummer : 20230614-000518.000

Uitgegeven op : 14.06.2023

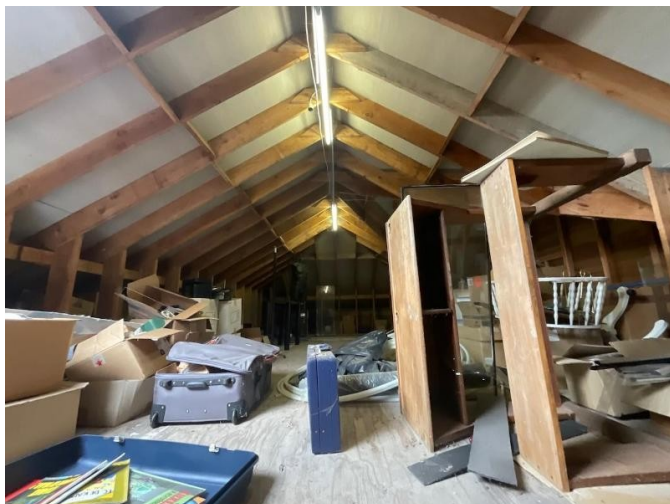
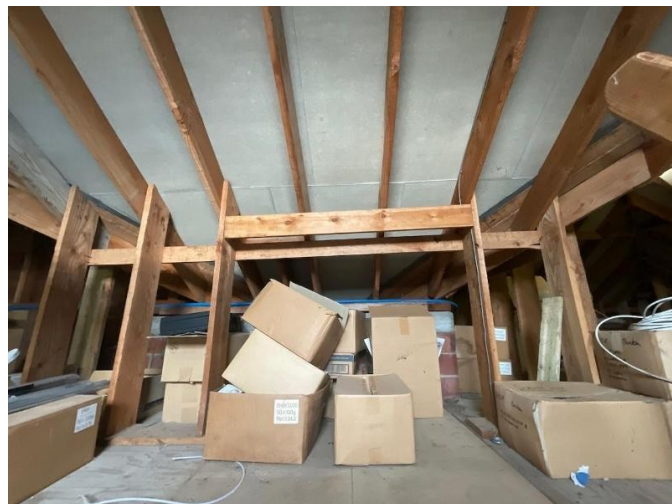
Beschrijving	Type	Actie
1. Menuiserie platen	Asbestmateriaal	Zorgvuldig beheren

Het asbestmateriaal valt onder de mijlpaal van 2040.

Eindbeoordeling materiaalrisico	Laag materiaalrisico en/of verlaagde kans op vezelvrijgave
---------------------------------	--

Gebondenheid	Categorie 1: hechtgebonden in oorsprong
Asbestsoort (vezeltype)	Crocidoliet aanwezig
Asbestconcentratie	Laag (< 50%)
Afschermingsgraad van het gehele materiaal	Geheel of deels (ook) vrij aan de binnenlucht

Toestand van het materiaal	Onbeschadigd, niet verweerd
----------------------------	-----------------------------

Beschrijving	Menuiserie platen
Omgeving	Binnen
Primaire drager	Schuin dak
Asbestmateriaal	Dak- en gevelbekleding - Plaat
Bindmiddel van asbestmateriaal	Cement
Gebondenheid op basis van bindmiddel	Hecht
Hoeveelheid (oppervlakte - dikte - aantal)	<ul style="list-style-type: none"> • 100,00 m² - 0,32 cm - 1 stuk
Totaal volume	0,32 m ³
Eenvoudig bereikbaar	Ja
Bevestigingswijze	<ul style="list-style-type: none"> • Geschroefd • Genageld, geniet
Identificatiemethode	Vaststelling zonder monsternamen
Destructieve handeling voor identificatie	Nee
Opmerking	<p>Op het bijgebouw was het onderdak eenvoudig inspecteerbaar.</p> <p>Ook het dak van de woning is mogelijks bedekt met asbestverdachte onderdakplaten.</p>

- Zorg voor een veilig beheer. Vermijd het beschadigen van het asbestmateriaal. Controleer de toestand jaarlijks op wijzigingen.

- Eenvoudige handelingen: mag via doe-het-zelf of door werknemer(s) met opleidingsattest eenvoudige handelingen
1.1 Menuiserie onderdakplaten (asbesthoudend – asbestverdacht)

1. verwijder de onderdakplaten
2. verwijder de panlatten op een voorzichtige manier met een klauwhamer
3. bevestigingsnagels onderdakplaten losmaken d.m.v. klauwhamer met blokje hout eronder om beschadiging te vermijden
4. onderdakplaten één voor één losmaken in hun geheel
5. onderdakplaten één voor één voorzichtig stapelen in een asbestafvalzak (niet breken)
6. met het asbestafval kunt u terecht op het recyclagepark of bij een geregistreerde asbestinzamelaar

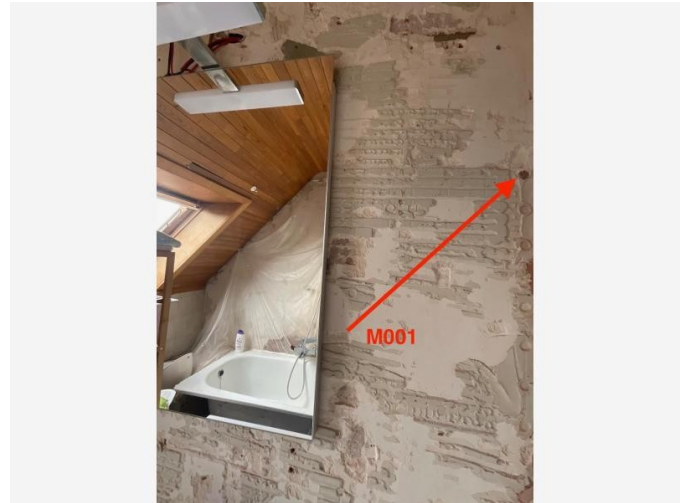
Fiche 3: Pleisterwerk muur

Geen asbest

#	Type	Referentie	Resultaat
3.1	Mengmonster	M001	Geen asbest

Beschrijving	Pleisterwerk muur
Omgeving	Binnen
Primaire drager	Binnenwand
Bindmiddel van materiaal	Gips - kalk

Gebondenheid op basis van bindmiddel	Niet-hechtgebonden
Hoeveelheid (oppervlakte - dikte - aantal)	• 250,00 m ² - 0,97 cm - 1 stuk
Totaal volume	2,425 m ³
Identificatiemethode	Vaststelling met monstername
Destructieve handeling voor identificatie	Nee
