Asbestinventarisatetest

44080B0508/00M000

Attestnummer : 20240224-000008.000

Zone 1: Hoofdgebouw

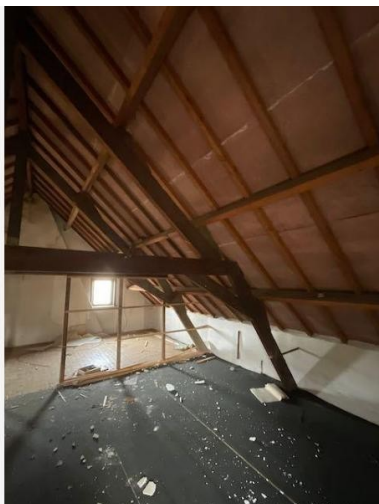
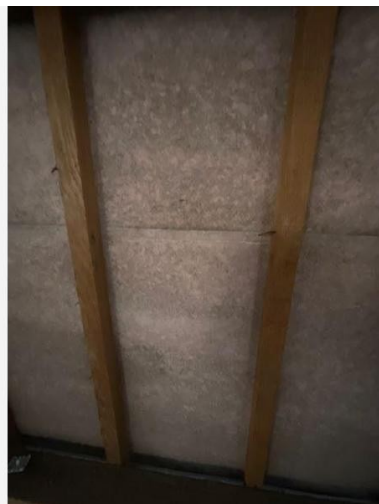
Overzichtsfoto

Het asbestmateriaal valt onder de mijlpaal van 2040.

Eindbeoordeling materiaalrisico	Laag materiaalrisico en/of verlaagde kans op vezelvrijgave
---------------------------------	--

Gebondenheid	Categorie 1: hechtgebonden in oorsprong
Asbestsoort (vezeltype)	Crocidoliet aanwezig
Asbestconcentratie	Laag (< 50%)
Afschermingsgraad van het gehele materiaal	Geheel of deels (ook) vrij aan de binnenlucht
Toestand van het materiaal	Onbeschadigd, niet verweerd

Beschrijving	Menuiserite platen
Omgeving	Binnen
Primaire drager	Schuin dak
Asbestmateriaal	Dak- en gevelbekleding - Plaat
Bindmiddel van asbestmateriaal	Cement
Gebondenheid op basis van bindmiddel	Hecht
Hoeveelheid (oppervlakte - dikte - aantal)	<ul style="list-style-type: none">• 108,00 m² - 0,30 cm - 1 stuk
Totaal volume	0,324 m ³
Eenvoudig bereikbaar	Ja
Bevestigingswijze	<ul style="list-style-type: none">• Geschroefd• Genageld, geniet
Identificatiemethode	Vaststelling zonder monsternamen
Destructieve handeling voor identificatie	Nee

- Zorg voor een veilig beheer. Vermijd het beschadigen van het asbestmateriaal. Controleer de toestand jaarlijks op wijzigingen.

- Eenvoudige handelingen: mag via doe-het-zelf of door werknemer(s) met opleidingsattest eenvoudige handelingen
Indien het asbestverdachte materiaal volledig intact is en er geen vrije asbestvezels zichtbaar zijn, voorziet de wet geen verplichting om deze asbestverdachte toepassing te laten verwijderen door een firma met een opleidingsattest eenvoudige handelingen. U mag, in principe, deze asbesttoepassing zelf verwijderen met in achtneming van de nodige veiligheidsmaatregelen om uzelf en uw omgeving te beschermen. Tijdens het verwijderen van de asbesttoepassing moet het materiaal intact blijven.

1. verwijder de onderdakplaten
2. verwijder de panlatten op een voorzichtige manier met een klauwhamer
3. bevestigingsnagels onderdakplaten losmaken d.m.v. klauwhamer met blokje hout eronder om beschadiging te vermijden
4. onderdakplaten één voor één losmaken in hun geheel
5. onderdakplaten één voor één voorzichtig stapelen in een asbestafvalzak (niet breken)
6. met het asbestafval kunt u terecht op het recyclagepark of bij een geregistreerde asbestinzamelaar

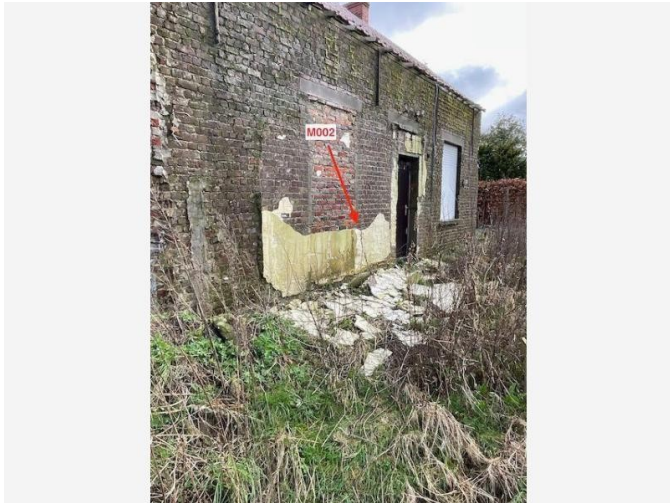
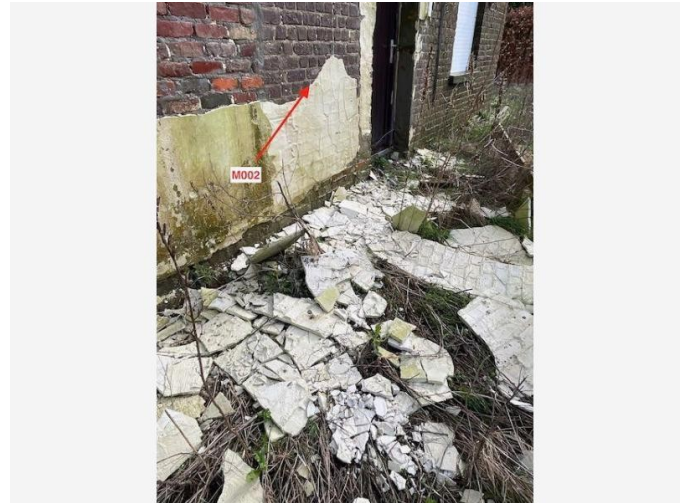
Overzichtsfoto

Geen asbest

#	Type	Referentie	Resultaat
2.1	Puntmonster	M002	Geen asbest

Beschrijving	crepi achtergevel
Omgeving	Buiten
Primaire drager	Wand buitenschil
Bindmiddel van materiaal	Gips - kalk

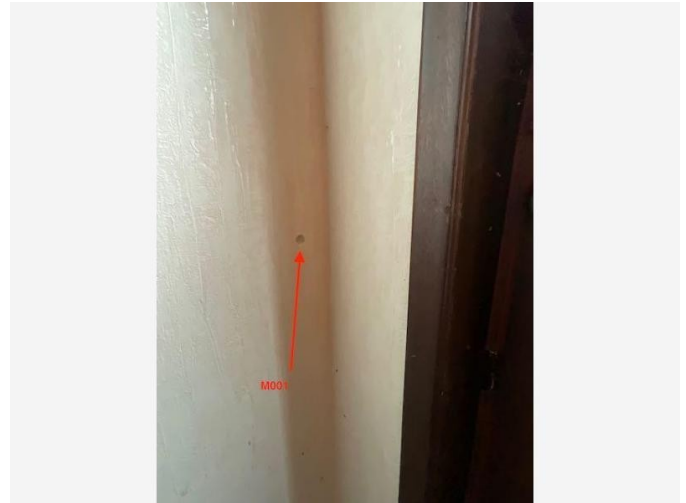
Overzichtsfoto

Geen asbest

#	Type	Referentie	Resultaat
3.1	Mengmonster	M001	Geen asbest

Beschrijving	Pleisterwerk muur
Omgeving	Binnen
Primaire drager	Binnenwand
Bindmiddel van materiaal	Gips - kalk
