Asbestinventarisatetest

44045D0150/00T000

Attestnummer : 20240324-000006.000

Zone 1: Bijgebouw

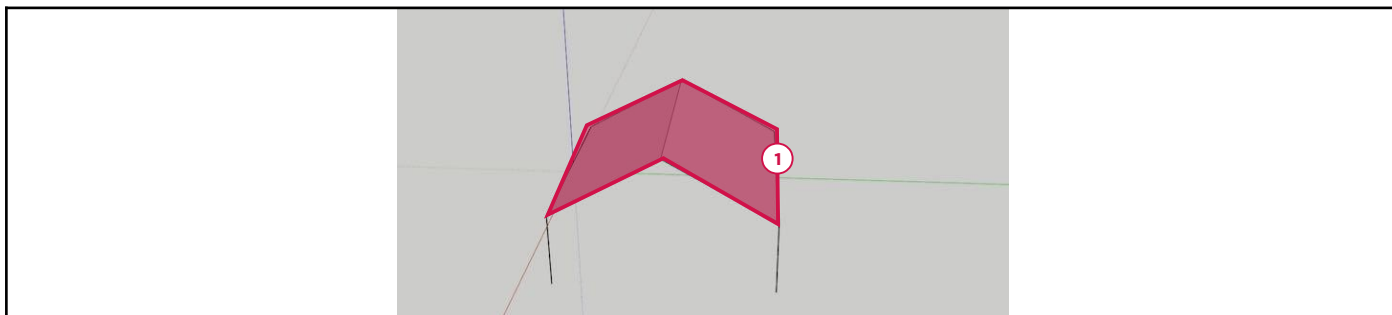
Plan 1.1: tekening

Beschrijving	Type	Actie
1. Golfplaat dak	Asbestmateriaal	Dringend verwijderen

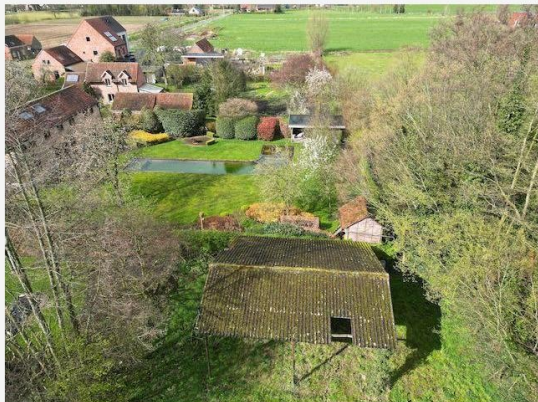
Overzichtsfoto

Eindbeoordeling materiaalrisico	Hoog materiaalrisico en/of hoge kans op vezelvrijgave
---------------------------------	---

Gebondenheid	Categorie 1: hechtgebonden in oorsprong
Asbestsoort (vezeltype)	Crocidoliet aanwezig
Asbestconcentratie	Laag (< 50%)
Afschermingsgraad van het gehele materiaal	Geheel of deels vrij aan de buitenlucht

Toestand van het materiaal	Zwaar beschadigd, zwaar verweerd
----------------------------	----------------------------------

Beschrijving	Golfplaat dak
Omgeving	Buiten
Primaire drager	Schuin dak
Asbestmateriaal	Dak- en gevelbekleding - Golfplaat
Bindmiddel van asbestmateriaal	Cement
Gebondenheid op basis van bindmiddel	Hecht
Hoeveelheid (oppervlakte - aantal)	<ul style="list-style-type: none"> • 102,00 m² - 1 stuk
Totale oppervlakte	102,00 m ²
Eenvoudig bereikbaar	Ja
Bevestigingswijze	<ul style="list-style-type: none"> • Geschroefd • Genageld, geniet
Identificatiemethode	Vaststelling zonder monsternamen
Destructieve handeling voor identificatie	Nee

Dringend verwijderen

- Zorg voor een veilig beheer. Vermijd het beschadigen van het asbestmateriaal. Controleer de toestand jaarlijks op wijzigingen.

- Eenvoudige handelingen: mag via doe-het-zelf of door werknemer(s) met opleidingsattest eenvoudige handelingen
Voor golfplaten voorziet de wet geen verplichting om deze asbesthoudende toepassing te laten verwijderen door een firma met een opleidingsattest eenvoudige handelingen. U mag, in principe, ongeacht beschadigingen of vrije asbestvezels, deze asbesttoepassing zelf verwijderen met inachtneming van de nodige veiligheidsmaatregelen om uzelf en uw omgeving te beschermen. Een beschadigde asbesttoepassing in slechte staat kan makkelijk verder breken of vergruizen. Er komen dan schadelijke asbestvezels vrij die ingeademd kunnen worden.

1. golfplaten mogen niet breken of beschadigd worden (nooit gooien of breken)
2. besproei de golfplaten met speciaal fixeermiddel op de bevestigingspunten
3. bevestigingsnagel golfplaat losmaken d.m.v. klauwhamer met blokje hout eronder om beschadiging te vermijden, bij schroef voorzichtig uitdraaien zonder beschadiging
4. golfplaten één voor één losmaken
5. golfplaten één voor één voorzichtig stapelen in een asbestafvalzak (niet breken)
6. met het asbestafval kunt u terecht op het recyclagepark of bij een geregistreerde asbestinzamelaar
