Asbestinventarisatetest

Calusstraat 2A, 9988 Sint-Laureins

Attestnummer : 20240325-000267.000

Uitgegeven op : 25.03.2024

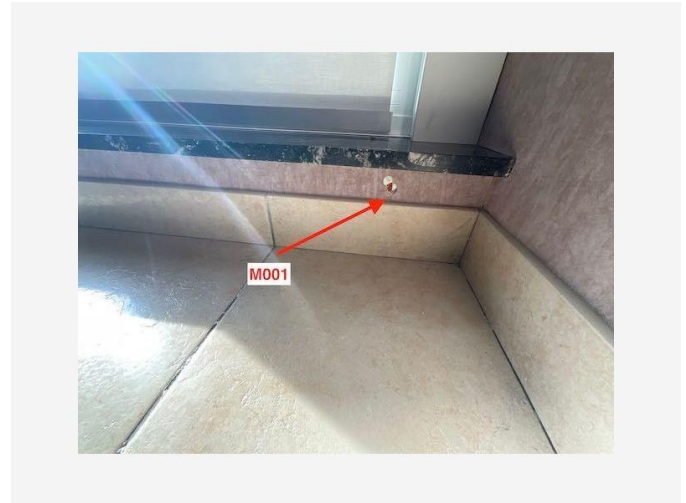
Overzichtsfoto

Detailfoto

Geen asbest

#	Type	Referentie	Resultaat
1.1	Mengmonster	M001	Geen asbest

Beschrijving	Pleisterwerk muur
Omgeving	Binnen
Primaire drager	Binnenwand
Bindmiddel van materiaal	Gips - kalk

Gebondenheid op basis van bindmiddel	Niet-hechtgebonden
Hoeveelheid (oppervlakte - dikte - aantal)	• 425,00 m ² - 1,00 cm - 1 stuk
Totaal volume	4,25 m ³
Identificatiemethode	Vaststelling met monstername
Destructieve handeling voor identificatie	Nee

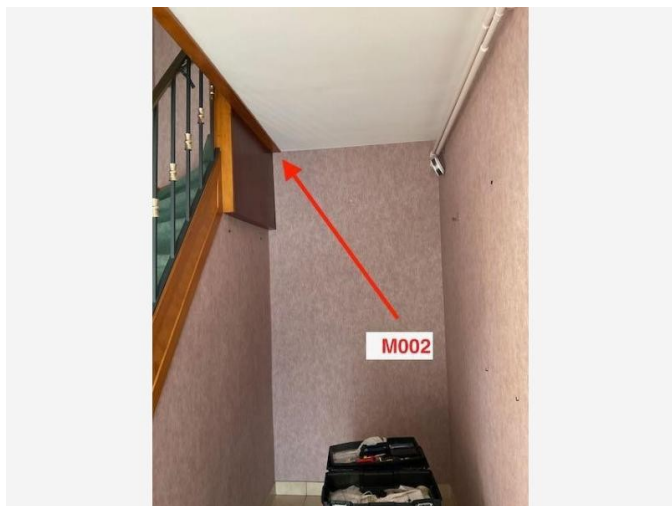
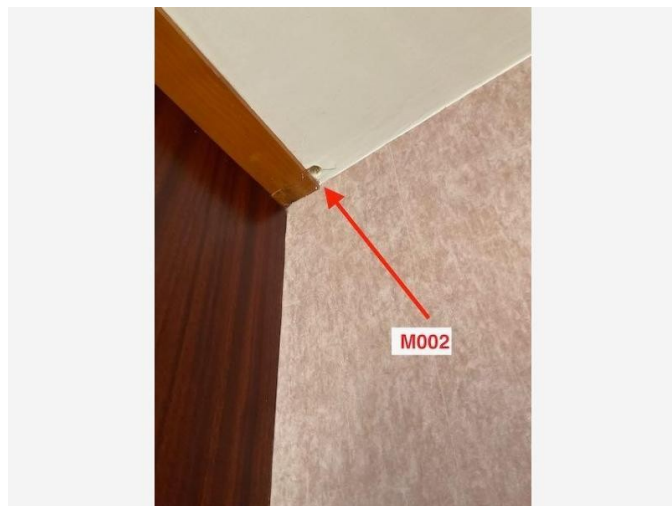
Overzichtsfoto

Detailfoto

Geen asbest

#	Type	Referentie	Resultaat
2.1	Mengmonster	M002	Geen asbest

Beschrijving	Pleisterwerk plafond
Omgeving	Binnen
Primaire drager	Plafond
Bindmiddel van materiaal	Gips - kalk

Gebondenheid op basis van bindmiddel	Niet-hechtgebonden
Hoeveelheid (oppervlakte - dikte - aantal)	• 173,00 m ² - 1,00 cm - 1 stuk
Totaal volume	1,73 m ³
Identificatiemethode	Vaststelling met monstername
Destructieve handeling voor identificatie	Nee
