# עברונה - יתכנות הטיפול בקרקע המזוהמת ושיקומה

➤ מצגת להנהלת רשות הטבע והגנים

15.7.15 ➤

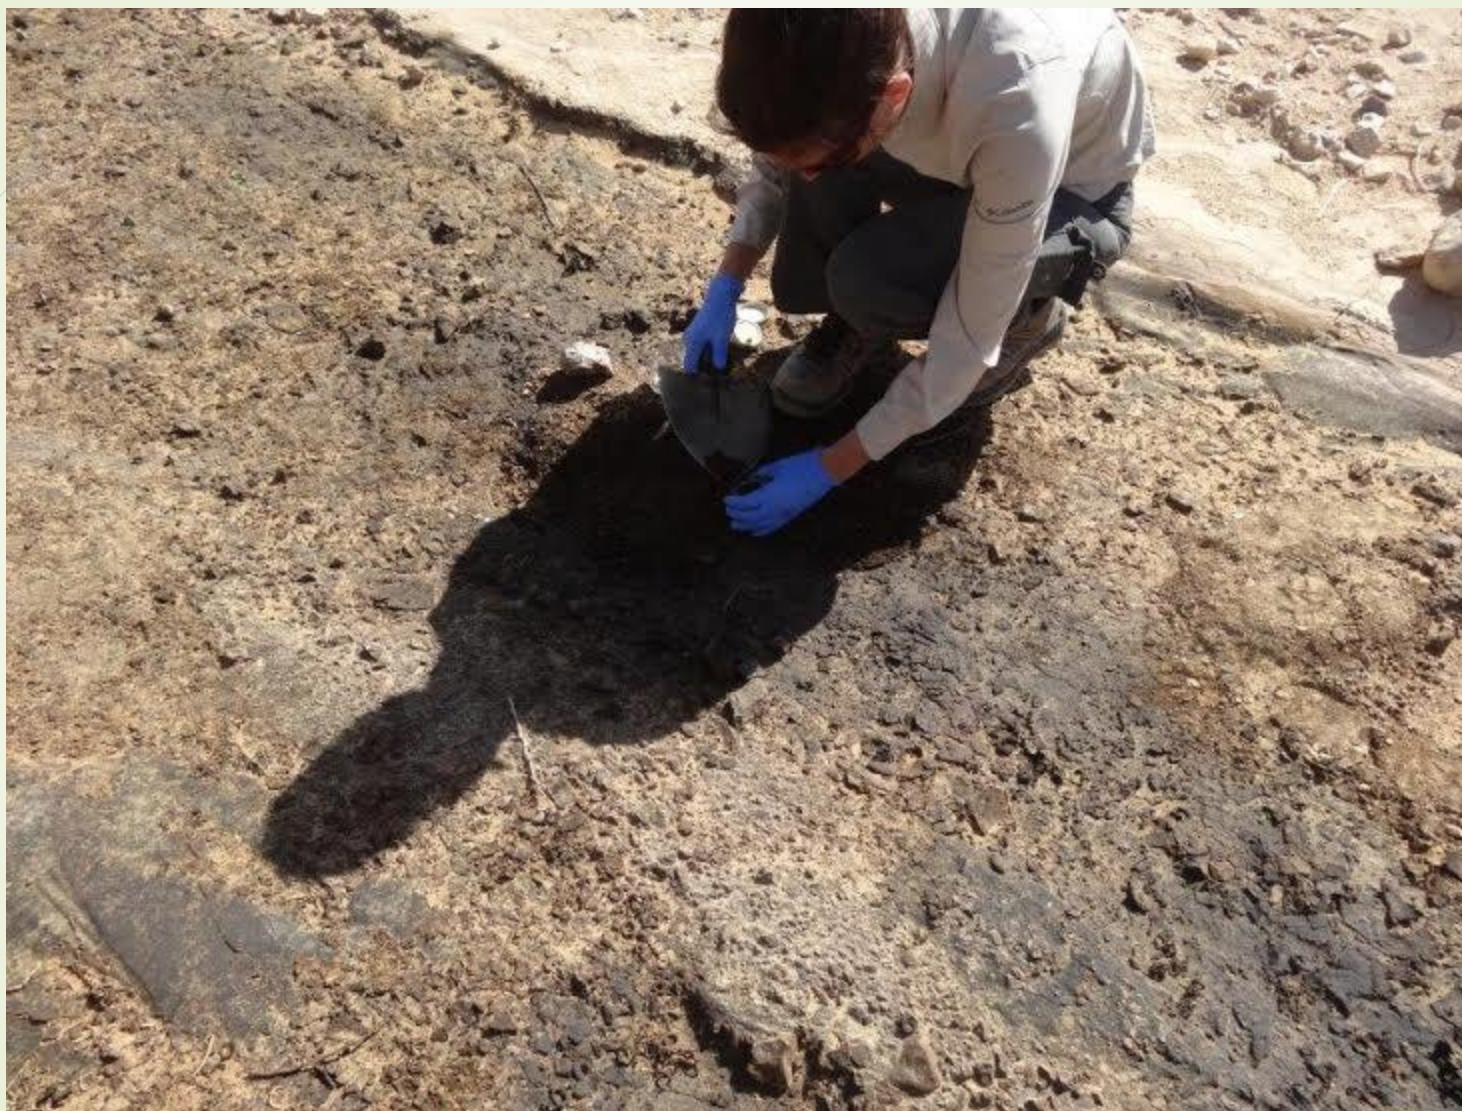
**דיגום ראשון  
15.3.15**

**קרום קשיח של נפט  
על מצע סלעי**

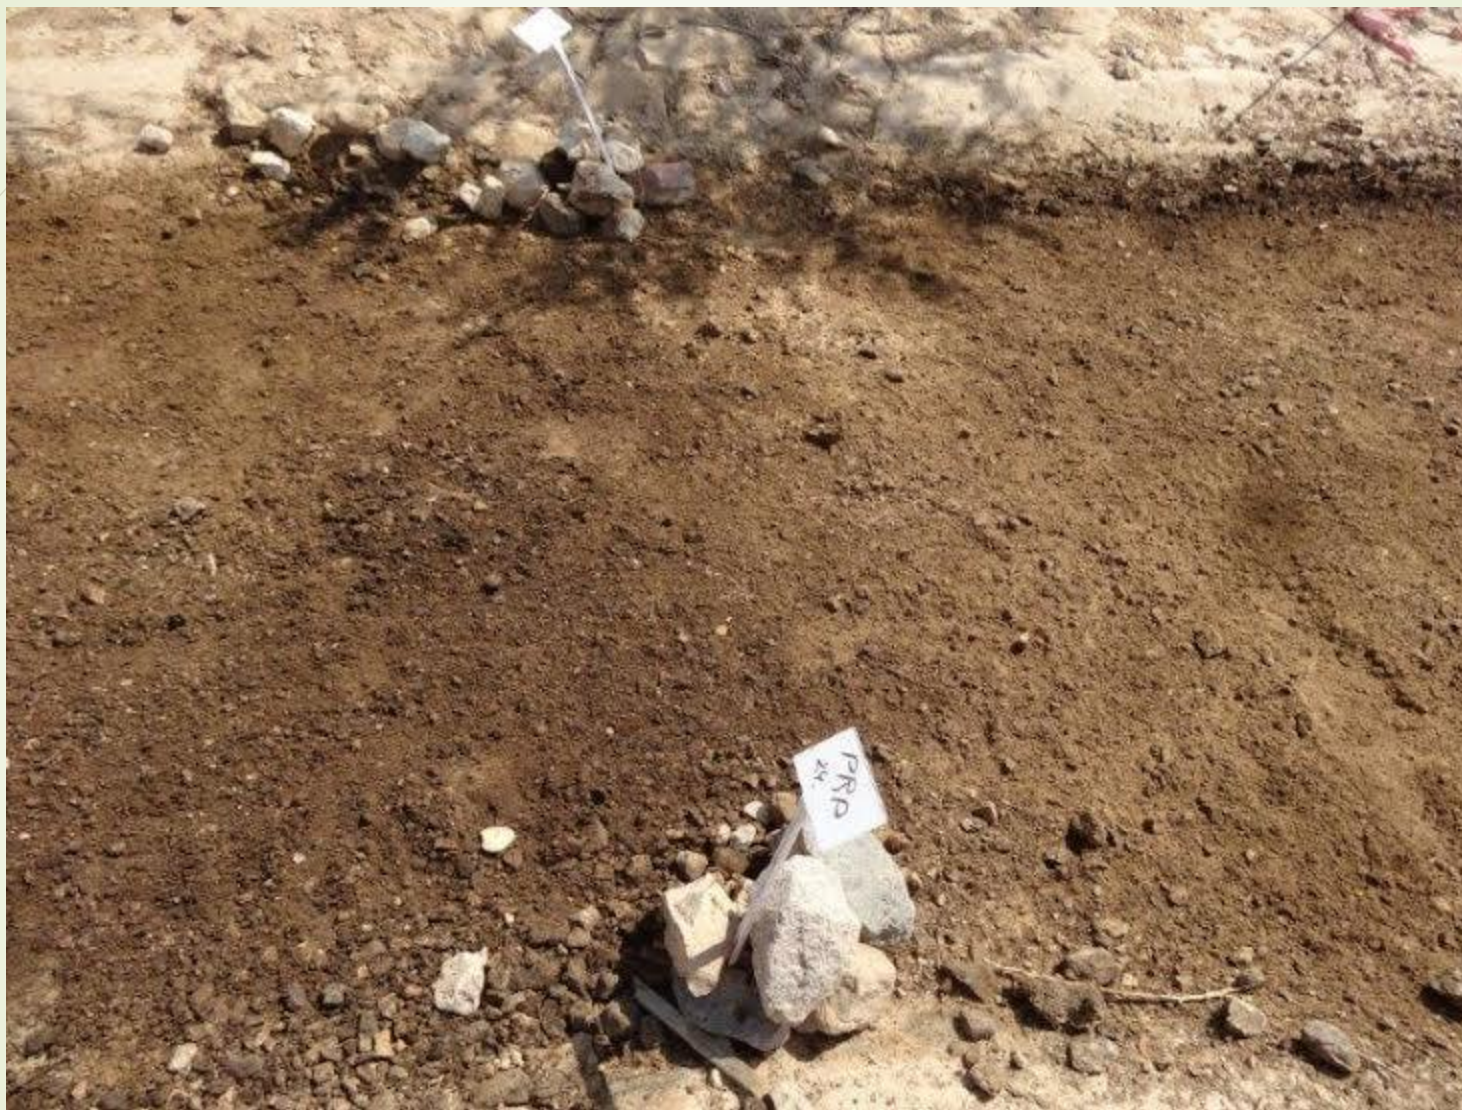
חלקה 3  
טיפול PRP

15.4.15

חודש לאחר  
תחילת הטיפול

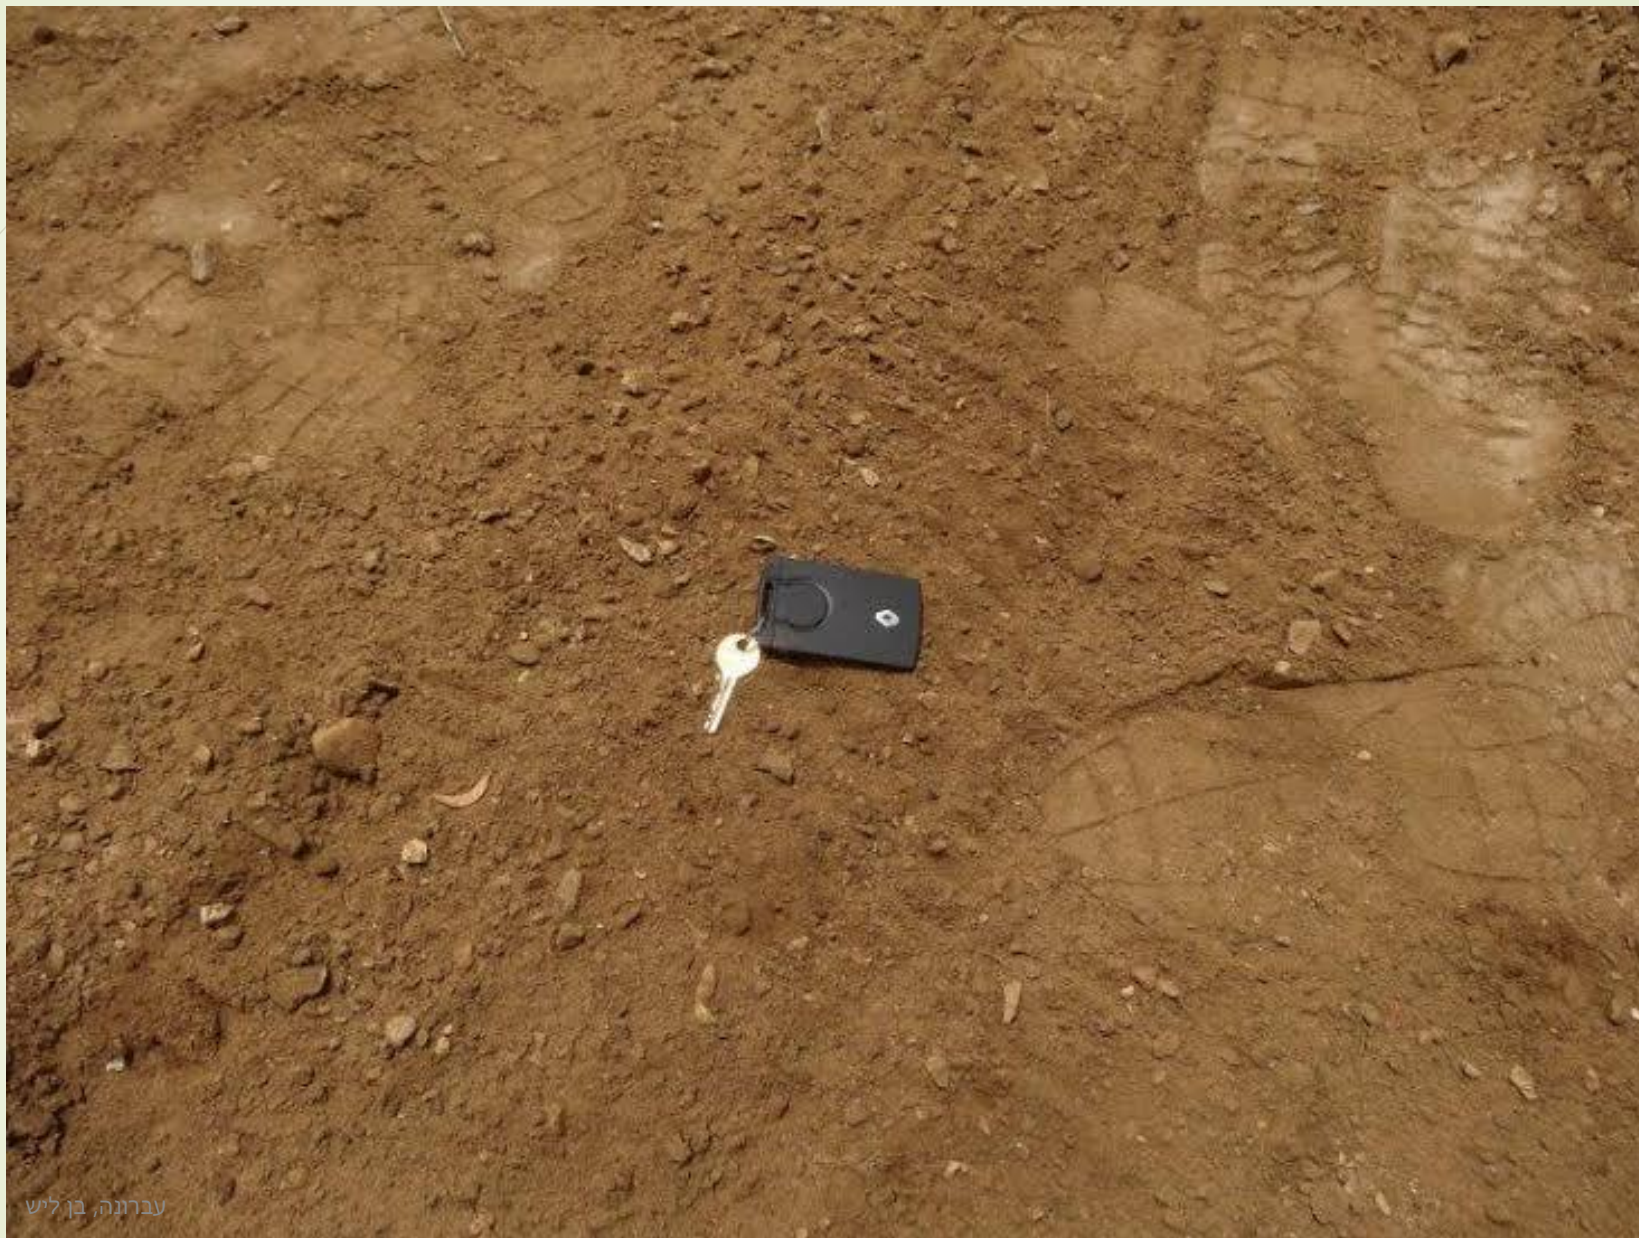
חלקה 3  
תת- חלקה  
PRP

18.5.15

חודשיים  
לאחר  
תחילת  
הטיפול

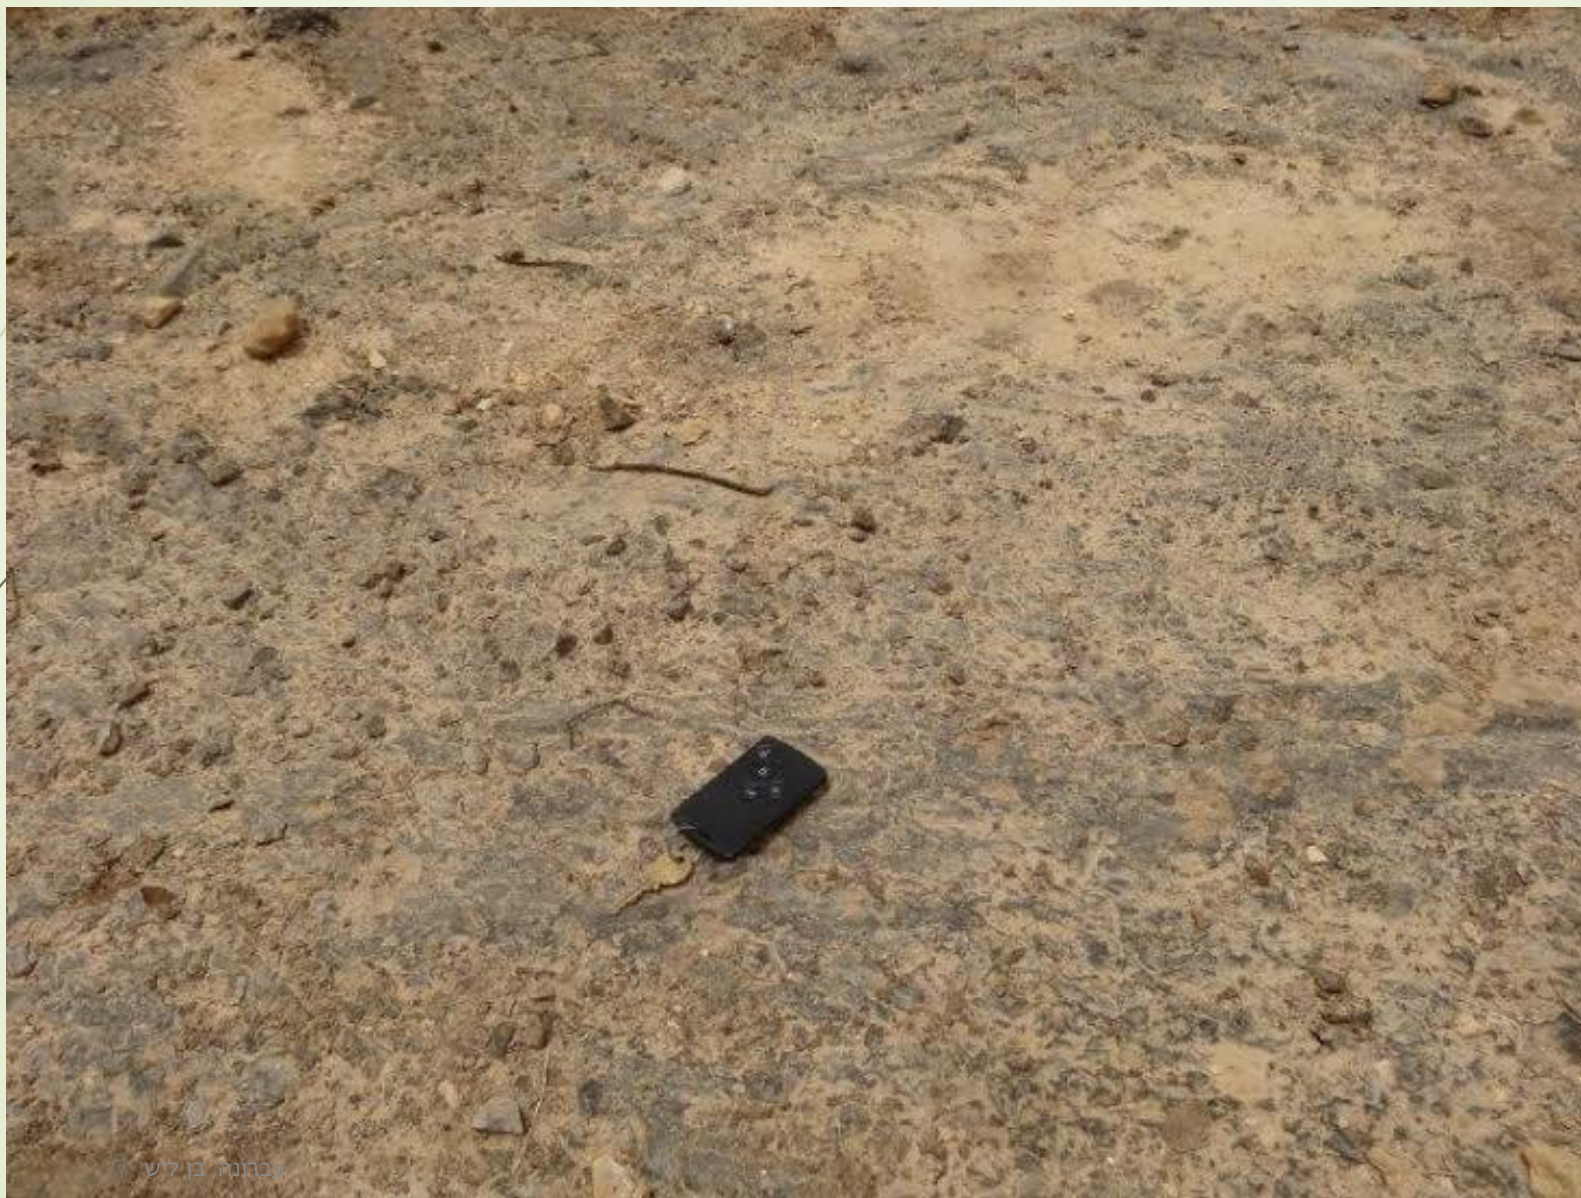
**שטח לא מטופל  
בגבול החלקה**

**18.5.15**

**אין שינוי מאז  
תחילת הניסוי**

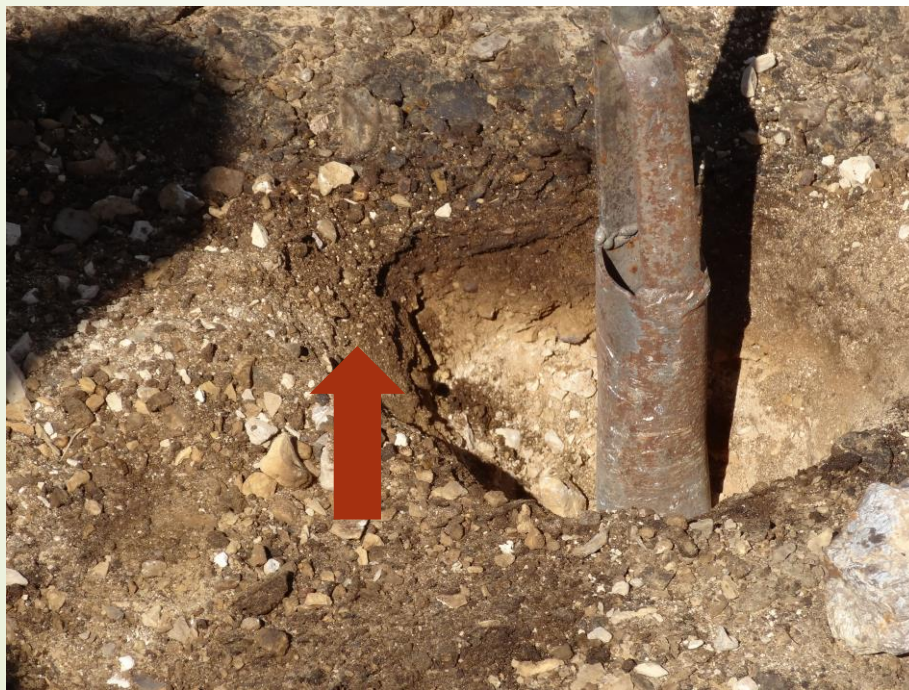
# השוואת זיהום הקרקע בעומק

דיגום 18.5.15

דיגום 15.03.2015

שימו לב לצבע  
הבהיר של  
הדגימה ב 18.05.2015

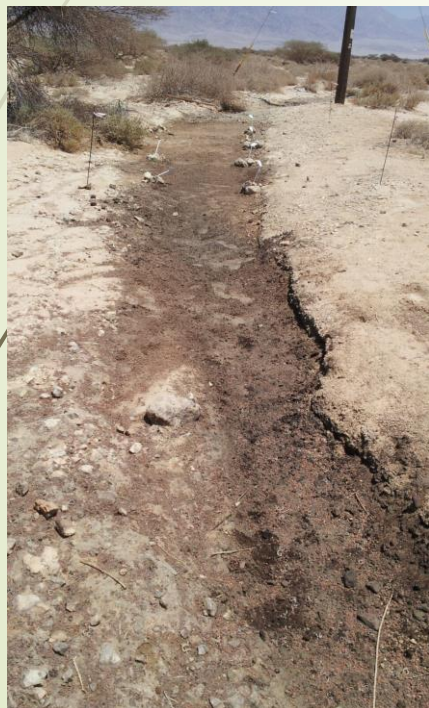
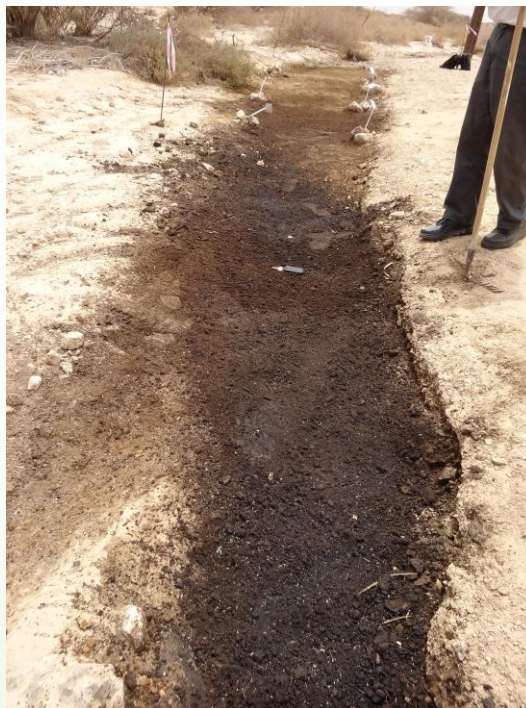
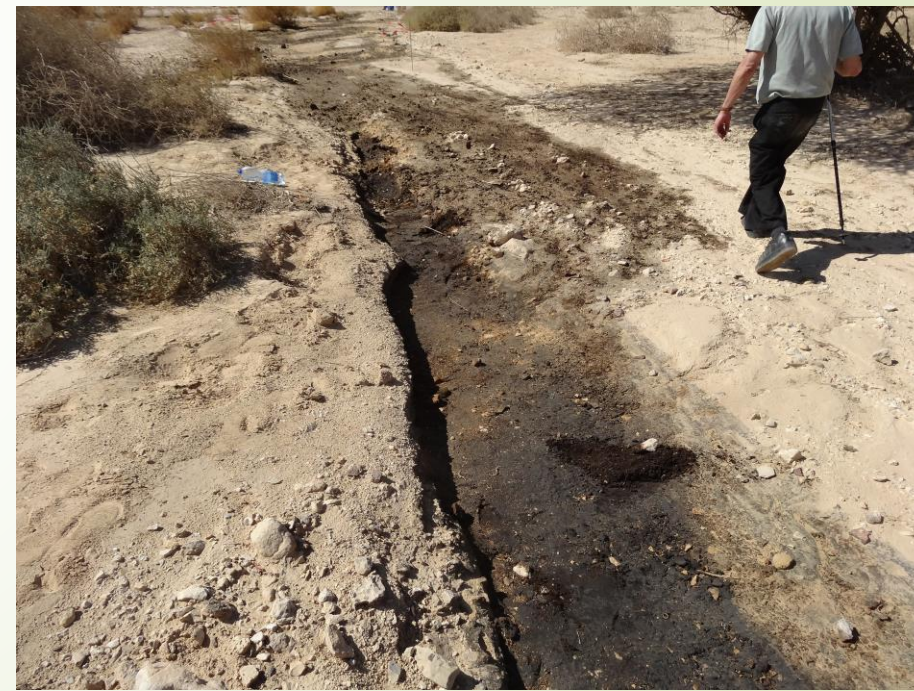
# מעקב חזרה למצב הטבעי

מראה כללי  
מערב למזרח

סוף הניסוי

10 ביולי 2015

18 במאי 2015

15 במרץ 2015
