# נחל הטחנות

## סקר ארכאולוגי בנחל צלמון

### יוסי סטפנסקי, ראפע אבו־ריא

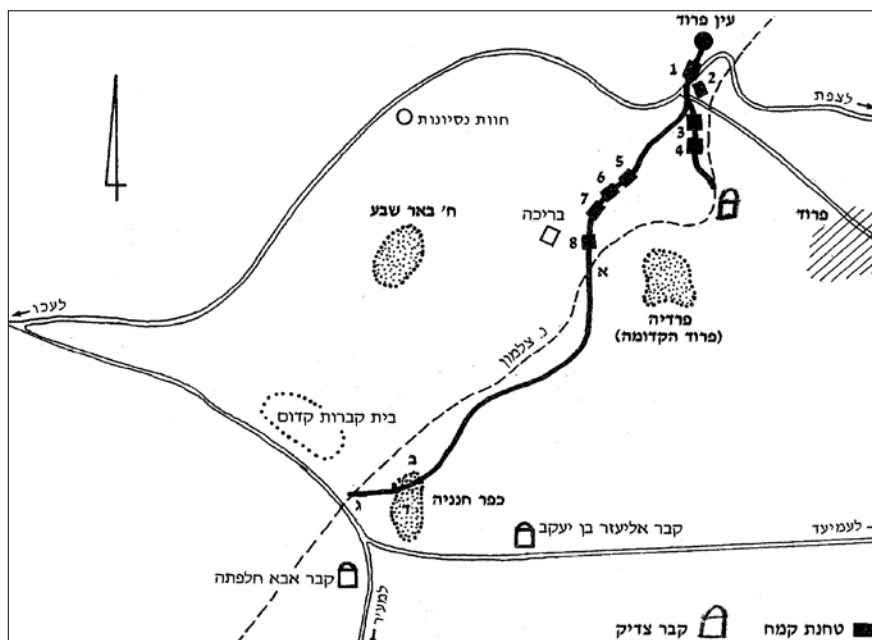
טחנות אבו־חמיס (אתר 8),  
מבט מדרום-מזרח

8. טחונת אבו־חמיס: טחנת קמח גדולה, שהשתמרה באופן יוצא מן הכלל. גובה הבניין כ־8 מ'. הבניין "חתום", ולכן יש סיכוי שחלקיה הפנימיים של הטחנה (שאינם נראים מבחוץ) השתמרו. אמת מים מובילה לשתי ארובות (סתומות היום), קיר הארובה המערבי מדורג וקיר הארובה המזרחי מעוגל.

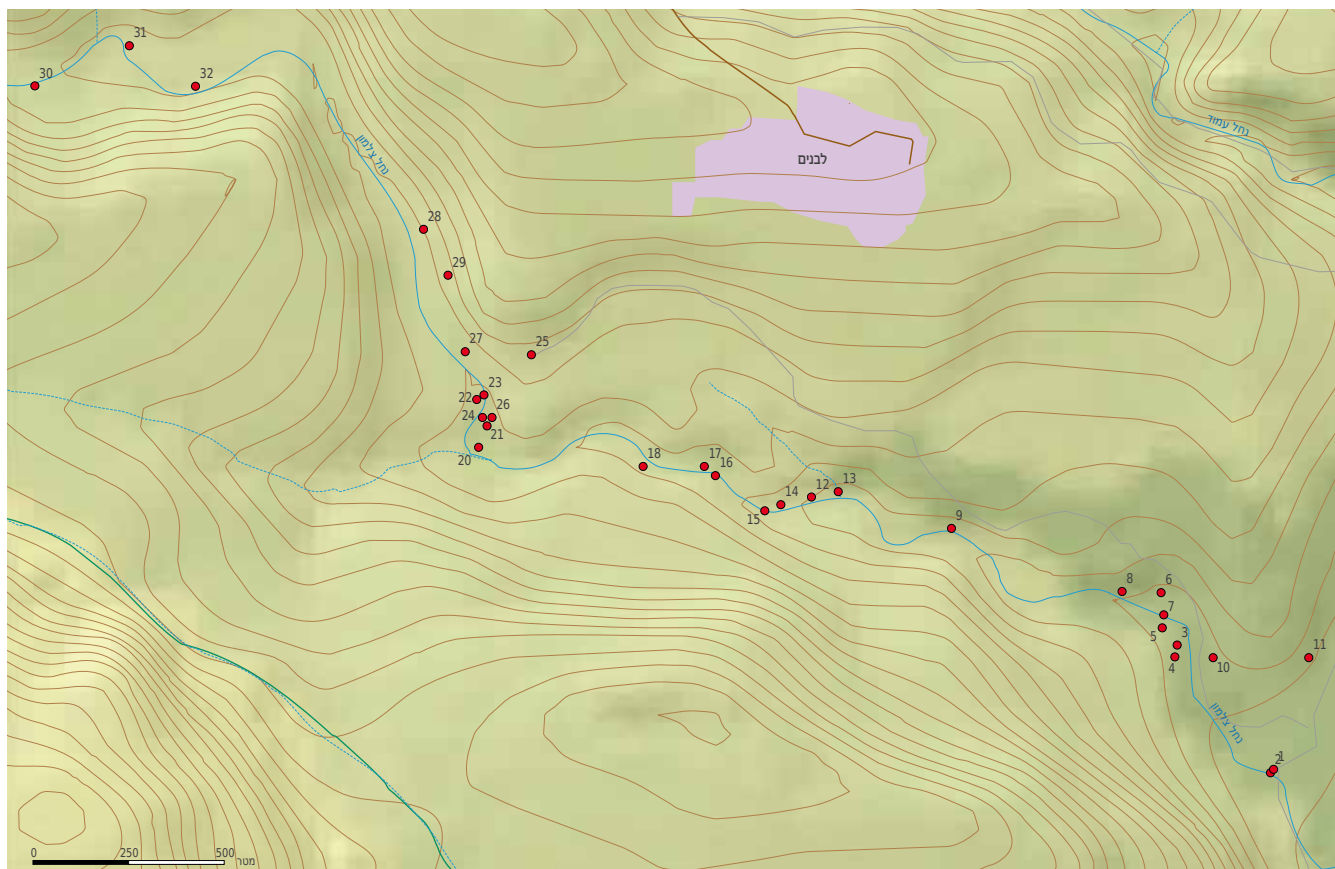
## האתרים בנחל צלמון התחתון והעליון

אתרים 1-32 נחל צלמון תחתון: מגינוסר במזרח ועד עין רביד במערב.

אתרים 33-51 נחל צלמון עליון: מפרוד עד כפר חנניה.

אתרים 52-53 ליד כביש עילבון-מע'אר, מצפון למאגר צלמון.

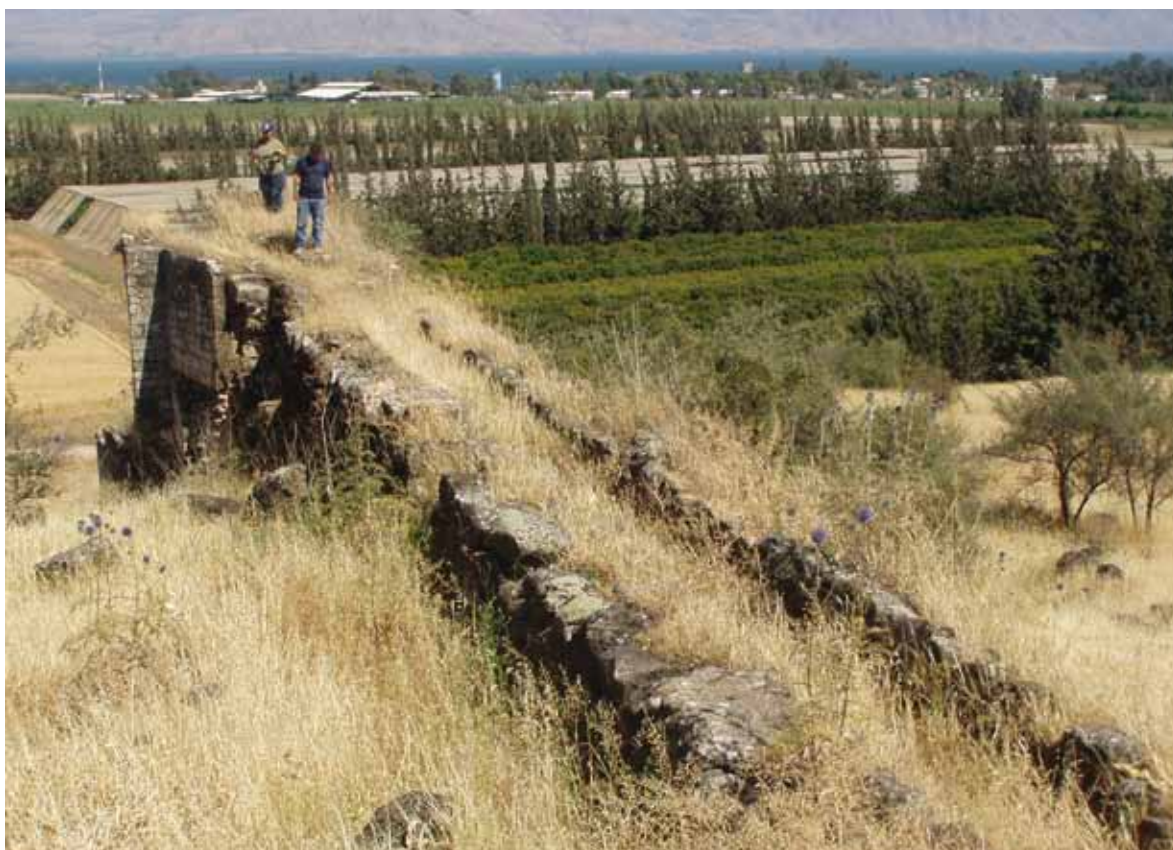
אמת המים לטחנת אבו־שושה, 'אם הטחנות'  
(אתר 11), מבט מצפון־מערב

11. טחונת אבו־שושה: שרידי טחנה גדולה ביותר, בולטת על פני סביבתה, בעלת שתי קומות לפחות. בעבר פעלו בה ארבעה זוגות רחיים. מתחת לטחנה הקיימת יש סימנים לטחנה נוספת. אמת המים לטחנה העליונה מובילה על גבי קיר תמך איתן לשתי ארובות (הדרומית הרוסה), גובה מפל המים כ־6 מ'; גובה המפל לטחנה התחתונה כ־8 מ'. מהטחנה התחתונה יוצאת תעלה בצורת מגלש מטיח. בעבר שיערו שהטחנה בנויה על יסודות ביזנטיים; לפי עידן שקד, מומחה לטחנות קמח מימי הביניים, שבחן את האתר בעבר, המבנה שימש במקורו (בימי הביניים?) כטחנת סוכר. במאה ה־20 ועד לסוף תקופת המנדט פעלה כאן טחנת קמח שכונתה "אם הטחנות". משנות ה־20 ועד קום המדינה הטחנה נחכרה בידי יהודים מצפת ומטבריה. כיום מאיימת עליה סכנת התמוטטות ומסוכן מאוד להסתובב עליה וסביבתה.

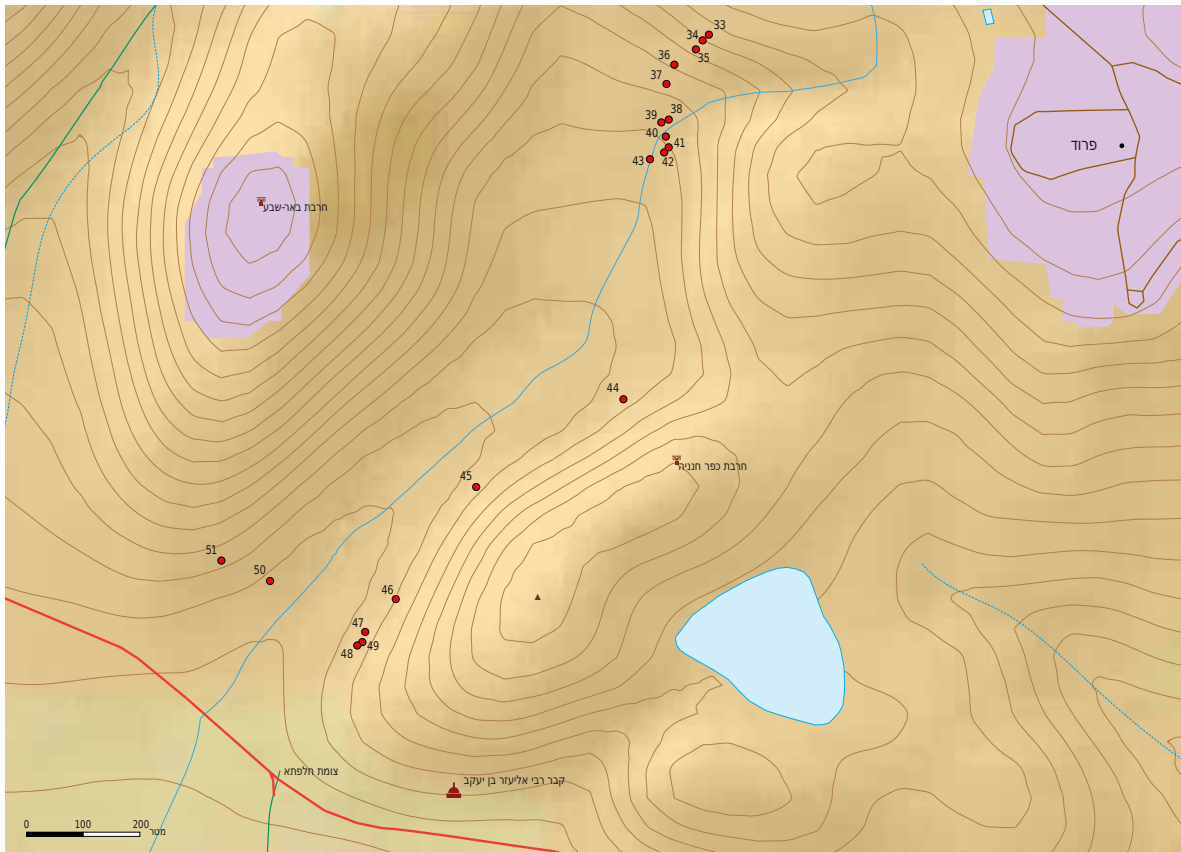
32. **טחנת קמח הרוסה:** טחנה הרוסה לגמרי, שאבניה פזורות לאורך 20 מ' על הגדה הצפונית של נחל צלמון. ניתן להבחין באבני בנייה מגיר ומבזלת וכן בשבר של אבן רחיים מבזלת. מעט מצפון לערמה זו, בקצה שדה בור, ערמת אבנים נוספת שאולי מסמנת את מיקום הטחנה בעבר. נראה שהטחנה נהרסה בזמן הכשרת השדה לעיבוד, לאחר שנות ה"50 של המאה הקודמת (אביצור דיווח בשנת 1955 שבמקום "בולט כמין מגדלון בגובה 2.5 מ'" והבחין גם בארובה).

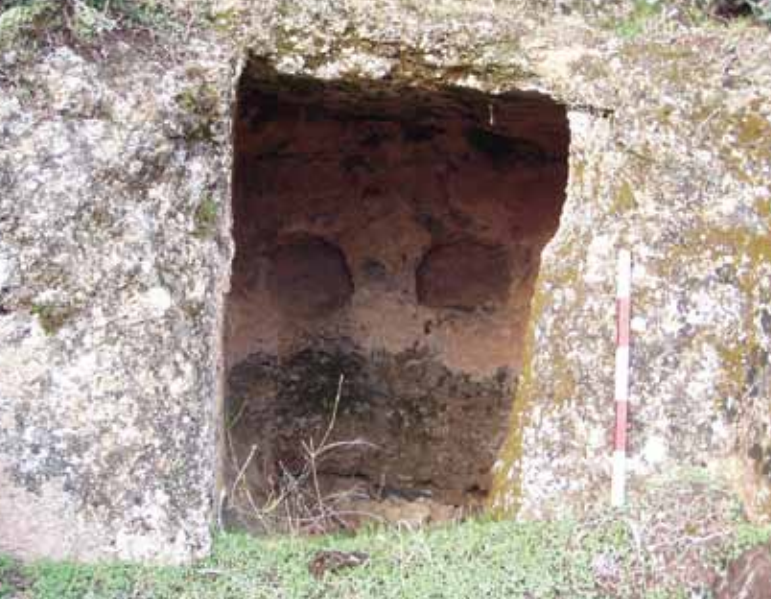
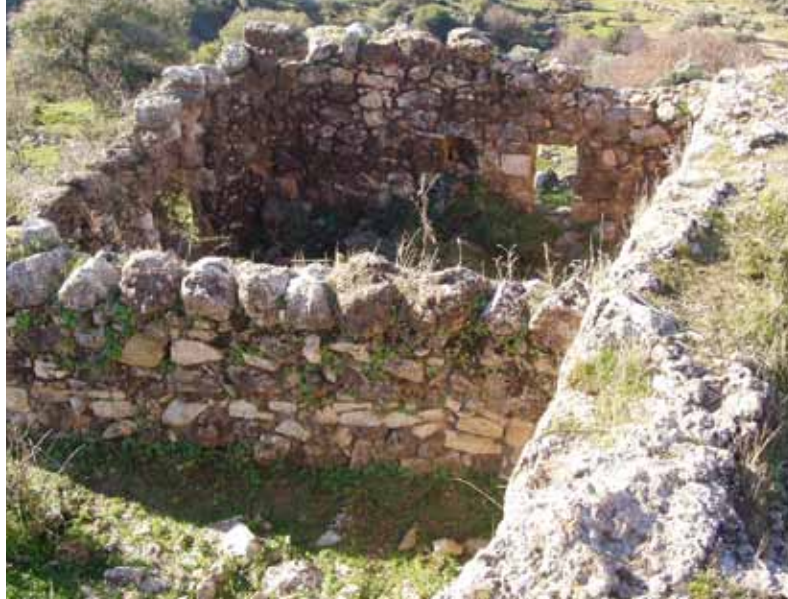
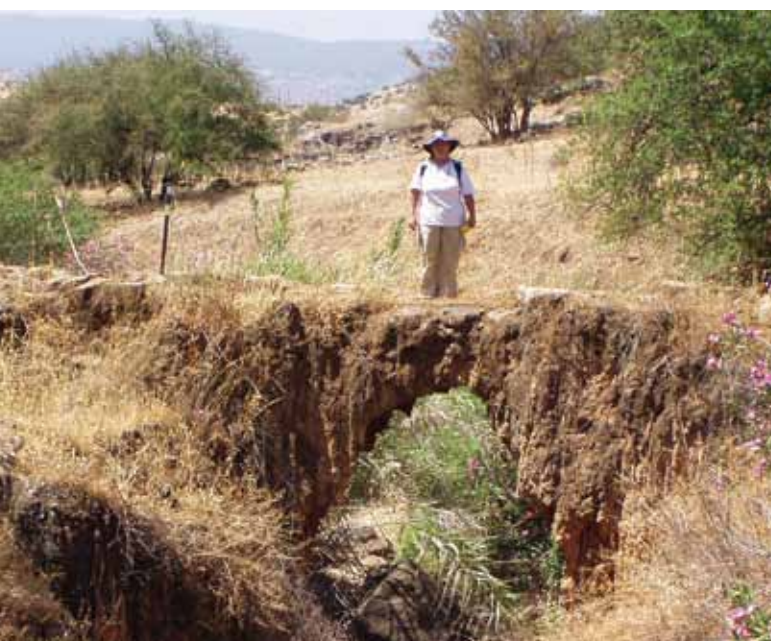
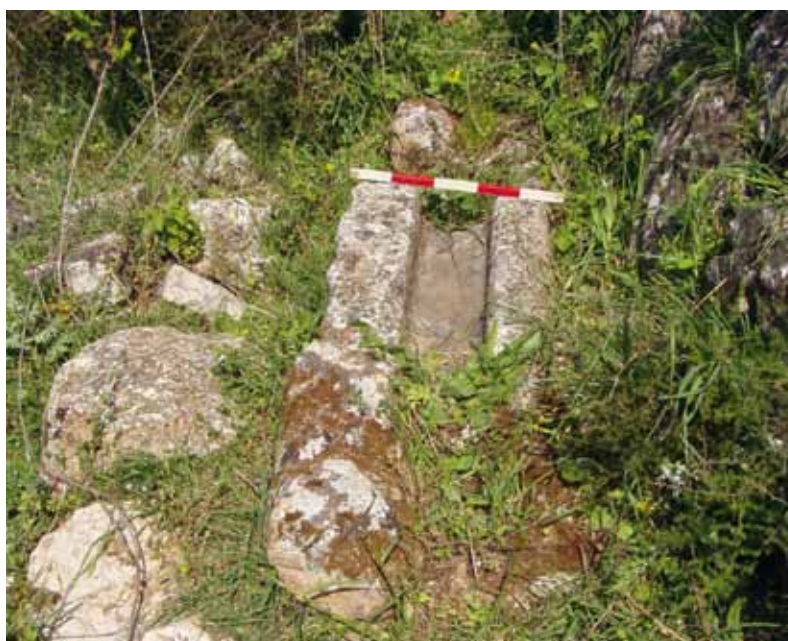
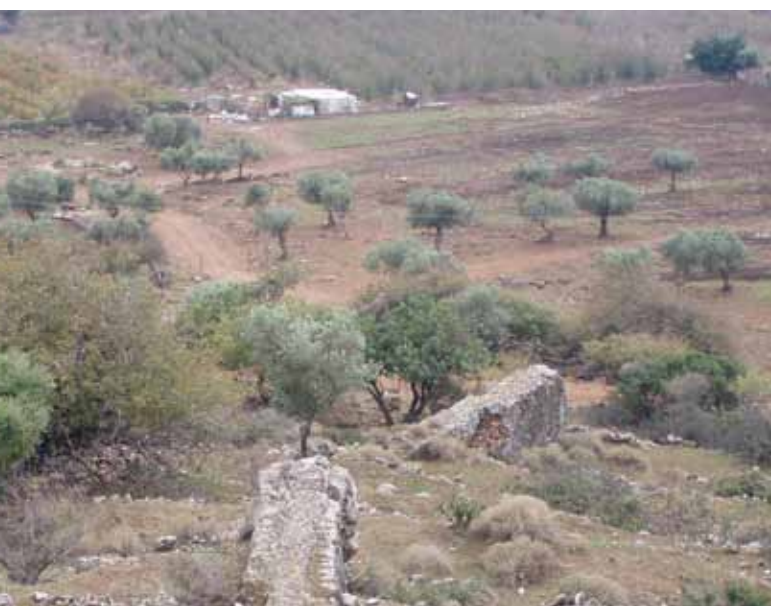
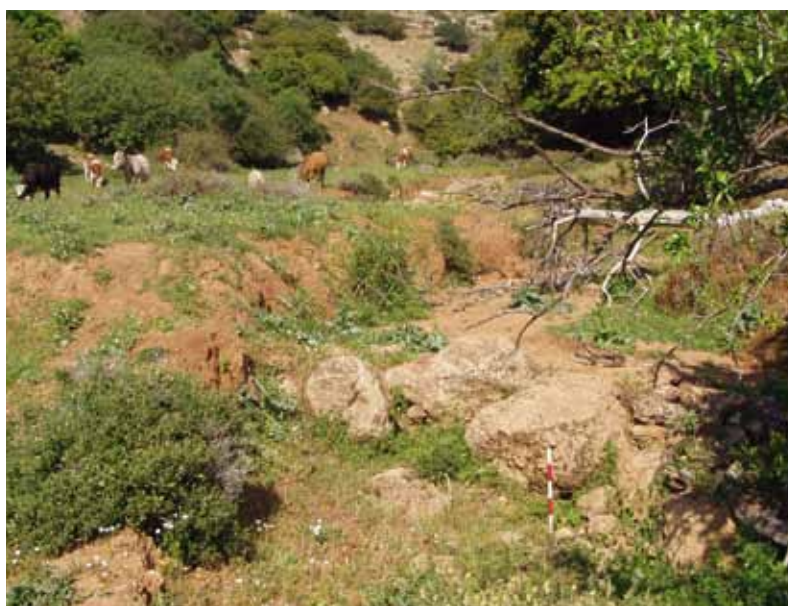
למעלה מימין: הטחנה העליונה בקבוצת אשר הטחנות התחתון של פרדייה (אתר 33), מבט מצפון משמאל: מערה קטנה עם גומחת חצובות ממזרח לטחנת הקמח 33, מבט מדרום

באמצע מימין: חוליית אמת מים באתרה (אתר 47), מבט מדרום משמאל: אמת המים העוברת כגשר מעל אפיק נחל צלמון (אתר 23), מבט ממזרח

למטה מימין: שרידי סכר בנחל פרוד (אתר 40), מבט מדרום-מערב משמאל: אשר הטחנות התחתון בנחל פרוד (אתרים 35, 36), מבט כללי מצפון

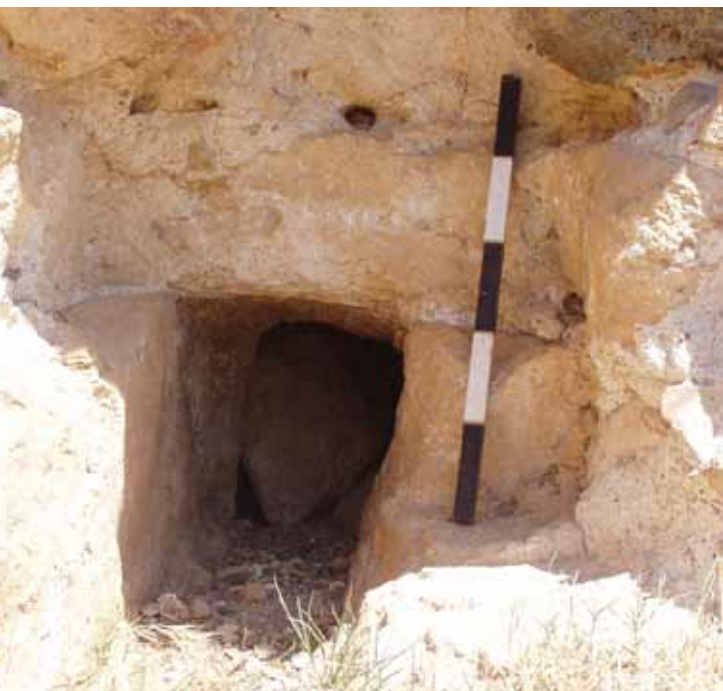
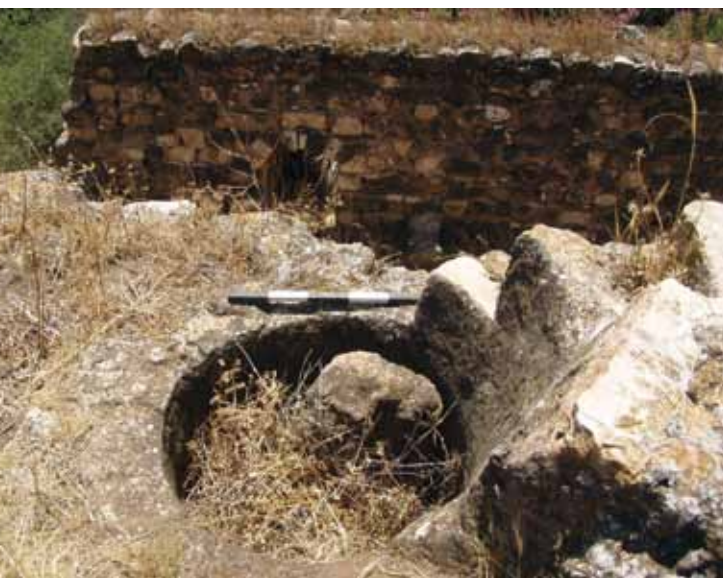
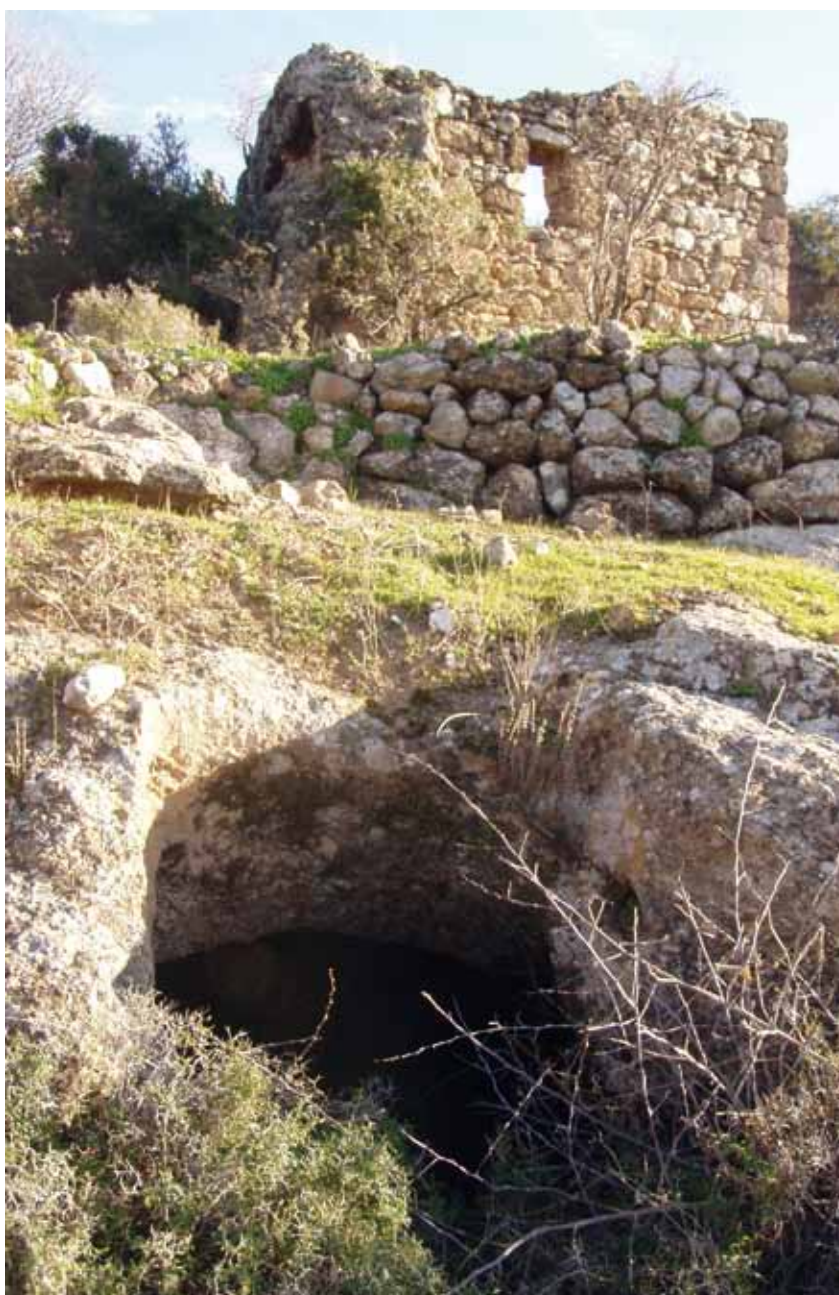
מימין: מערת קבורה קטנה מתחת לטחנה  
העליונה באשד השחנות התחתון של נחל  
פרוד (אתר 34)  
משמאל למעלה: פתח יציאת המים ב'טחנה  
הצפונית העליונה' (אתר 17), מבט מדרום  
משמאל למטה: פתח הארובה בטחנת אל-  
עילבוניה (אתר 19)

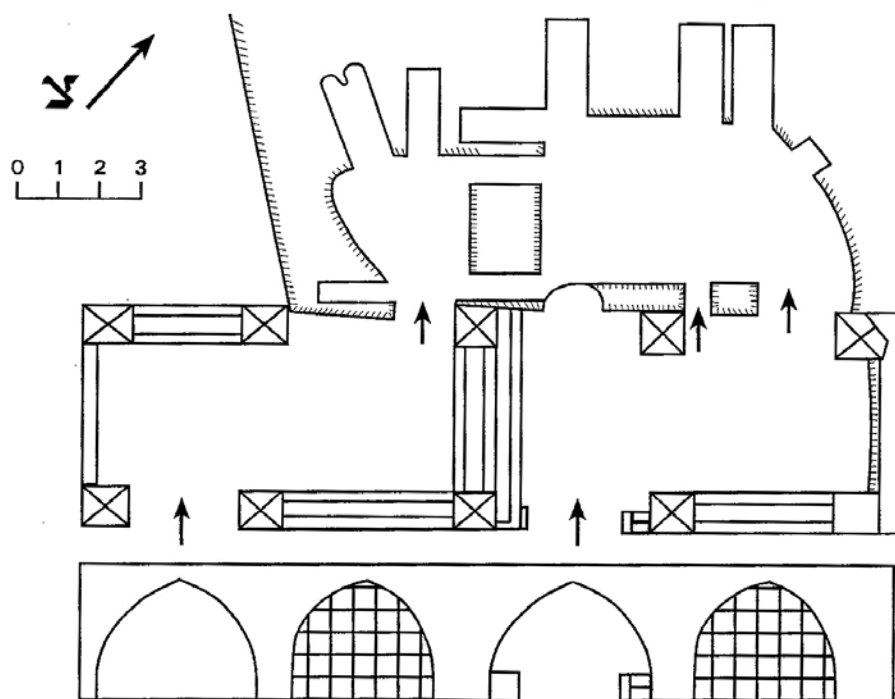
תרשים החאן ליד באר שבע הגלילית: אגף תת־קרקעי של מחסנים במערת קבורה מהתקופה הרומית ולפניו אגף בנוי של אורות לסוסים

51. **חאן (?) באר שבע הגלילית:** מבנה עתיק במדרון של גבעת באר שבע הגלילית. המבנה אולי שימש כחאן או פונדק דרכים בדרך העות'מאנית מעכו לחאן ג'וב יוסף (אזור קיבוץ עמיעד). המבנה בנוי בחזית מערת קבורה גדולה שנוצלה לאחסון, בעוד חלקה החדרים

במבנה עצמו מעידה שבשלב האחרון של שימוש המבנה הוא תפקד כאורווה. המבנה מרשים בגודלו היחסי וכולט לעין במדרון החשוף; הוא נצפה היטב לכל מי שנוסע בכביש בין צומת חנניה וצומת חלפתא. בסביבות המבנה (ובעיקר מעליו ממערב) – קבוצה גדולה של מערות קבורה וגומחות קבורה חצובות בסלע. גם בהמשך מורד השלוחה לכיוון דרום ועד לכביש יש מערות קבורה, חלקן עם כניסות פיר. נראה כי זה בית קברות נרחב מן התקופה הרומית שטרם נחפר. זקוק לעבודות שימור ולחפירת בדיקה לתיארוך המבנה.

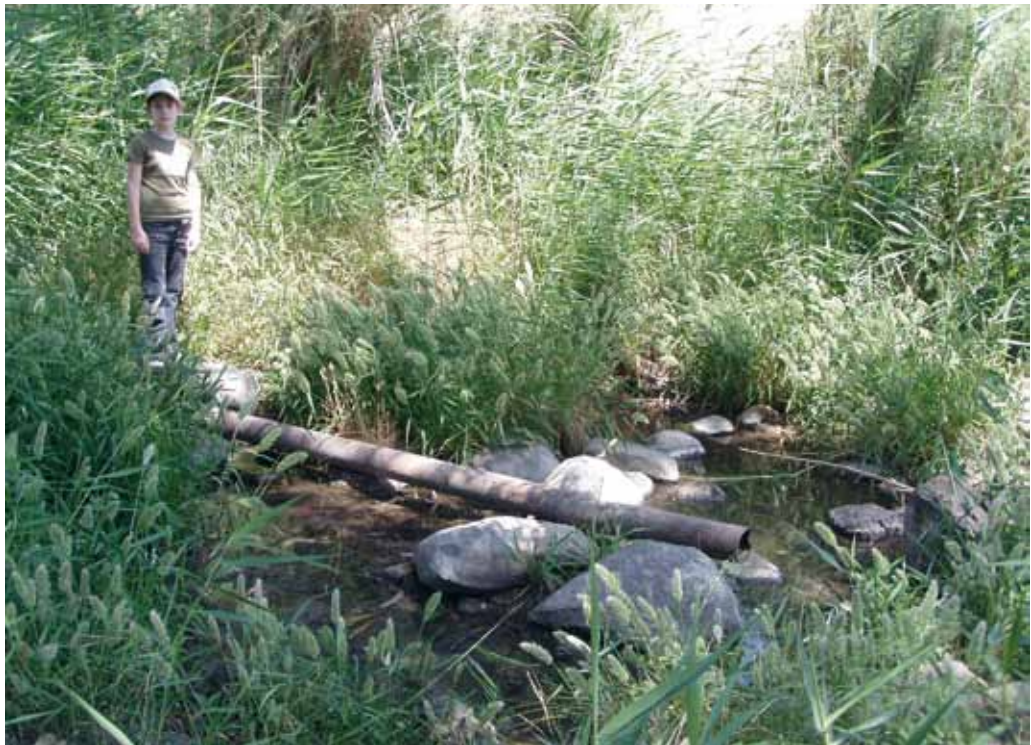
נביעת עין דשנה (אתר 6)

6. עין דושנה: נביעת מים בגדה הצפונית של נחל צלמון, כתם צמחיית מים.
7. א־שיח' מוחמד: קבר שיח' מוחמד, מיקום משוער, על גדת נחל צלמון הצפונית מדרום לעין דושנה. אבני בזלת קטנות בתוך סבך של קנה מצביעות אולי על מקום הקבר.

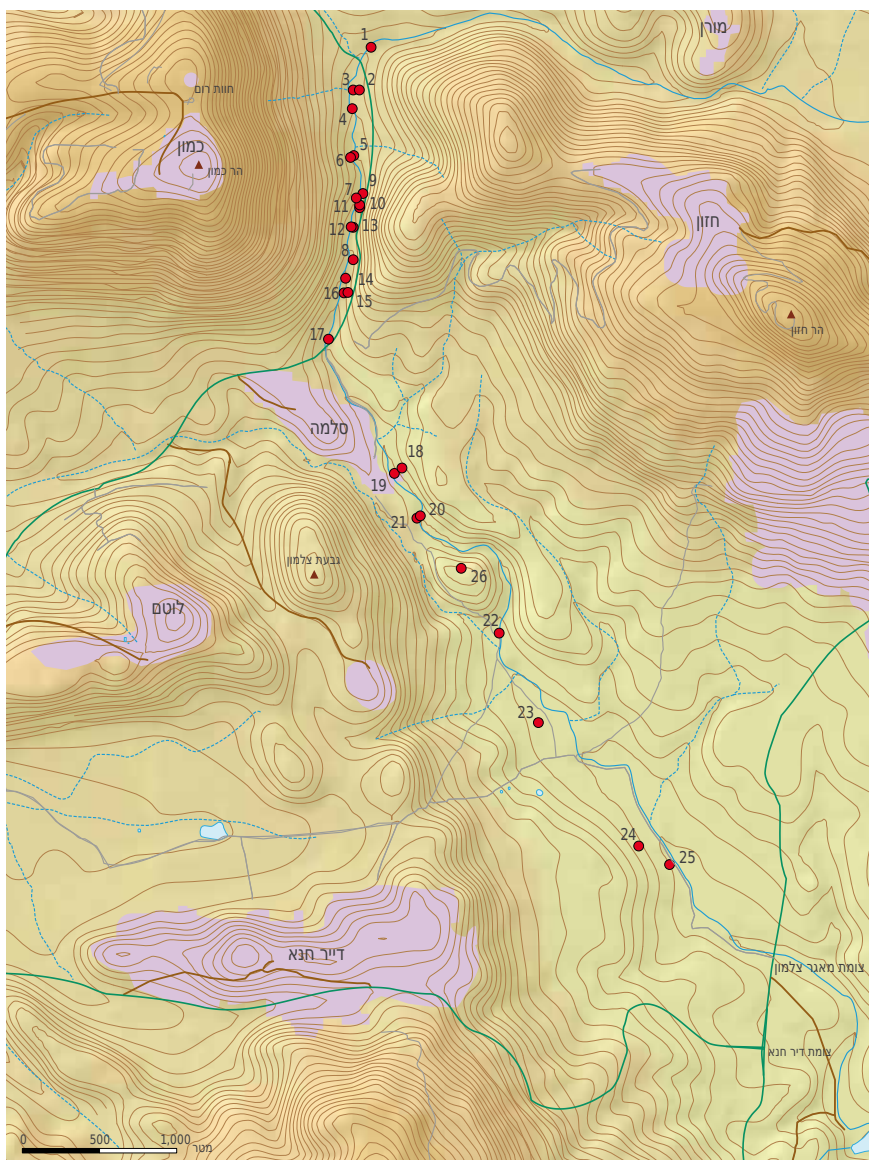
למעלה: טחנת סג'וריה (אתר 5 בנחל  
צלמון תיכון), מבט ממזרח  
למטה: טחנת אם איזכאייב (אתר 4 בנחל  
צלמון תיכון), חזית מערבית

4. **טחנת אם איזכאייב:** טחנת קמח (8x14 מ') על הגדה המזרחית של הנחל. המבנה בנוי בציר מערב-מזרח (להבדיל מכל הטחנות האחרות בקטע נחל זה, הבנויות בציר צפון-דרום) ומחולק לשני קמרונות: הקמרון המערבי הוא חדר טחינה, הקמרון המזרחי הוא אולם קבלה. הארובה (בקוטר כ-0.6 מ') מותקנת בקיר הצפוני של הקמרון המערבי, כאשר חלקה העליון חצוב בסלע. הטחנה נקראת אם איזכאייב (אם השקים), בהיותה בעלת הספק טחינה כפול – שני שקים בבת אחת. הטחנה נבנתה בשלהי המאה ה"ט על ידי סבו של ג'מיל נח'לה מראמה.

5. **האמה וטחנת סג'וריה:** טחנת קמח הנמצאת מעל לגדה המערבית של הנחל, הייתה קשורה בעבר לכפר סאג'ור ומכאן שמה. כיום נמצאת בשטחי משפחת נקולא. רוב הטחנה הרוס וממנה שרד מבנה הארובה (גובהו כ-7 מ' וקוטר הארובה כ-0.7 מ'). הטחנה הוזנה מאמת מים שמקורה בצינור, שהעביר את עודפי טחנת אם אל-זכאייב לגדה המערבית והתחבר לאמה. האמה והצינור תועדו בידי אביצור אך לא שרדו.

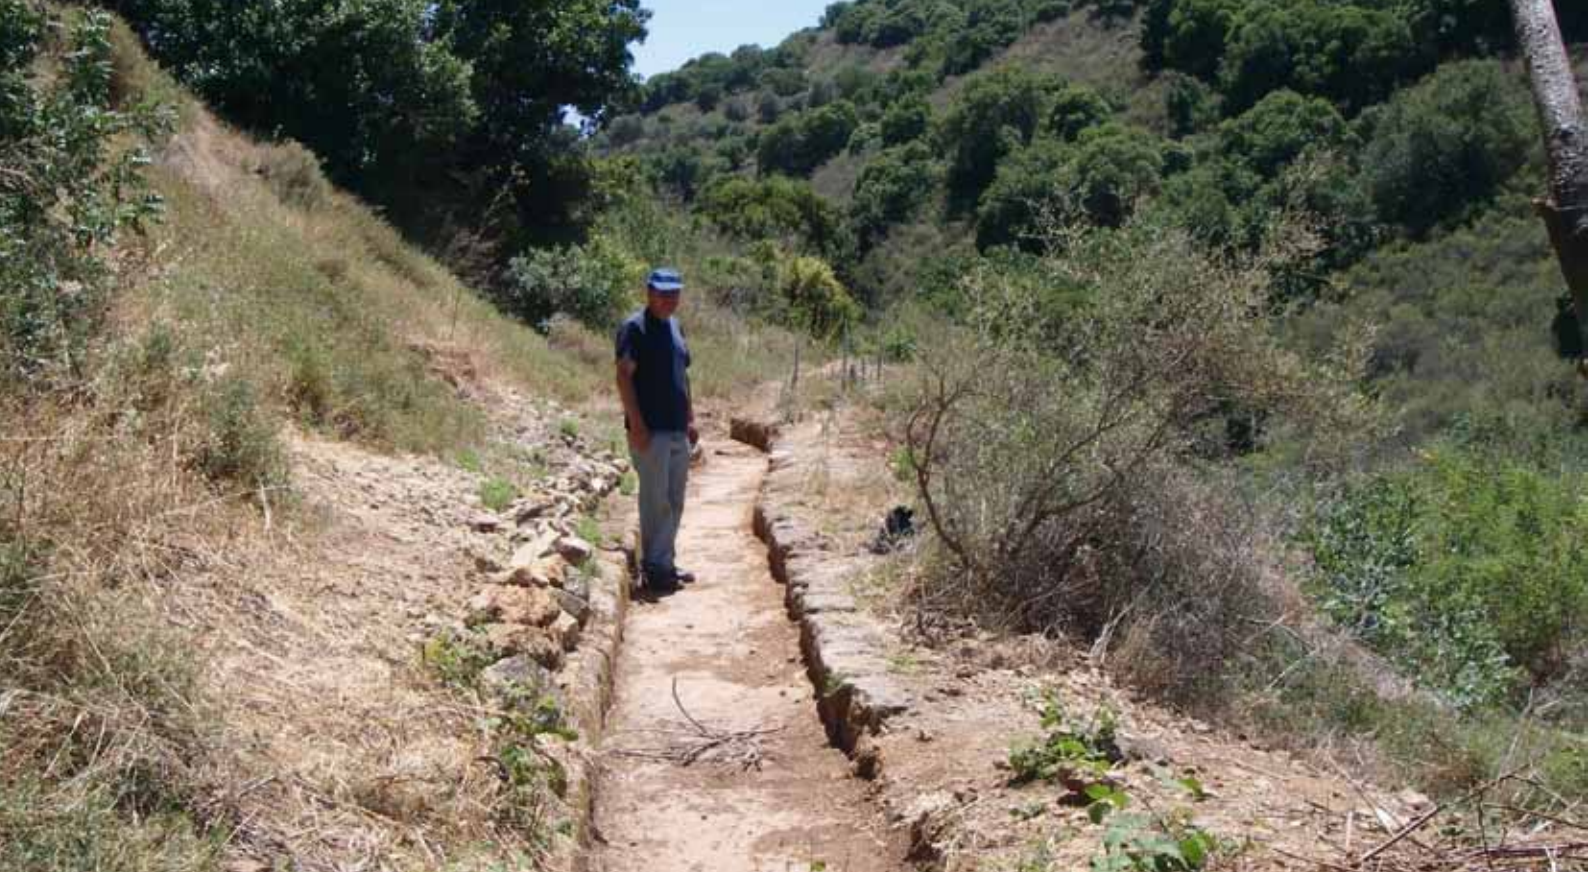
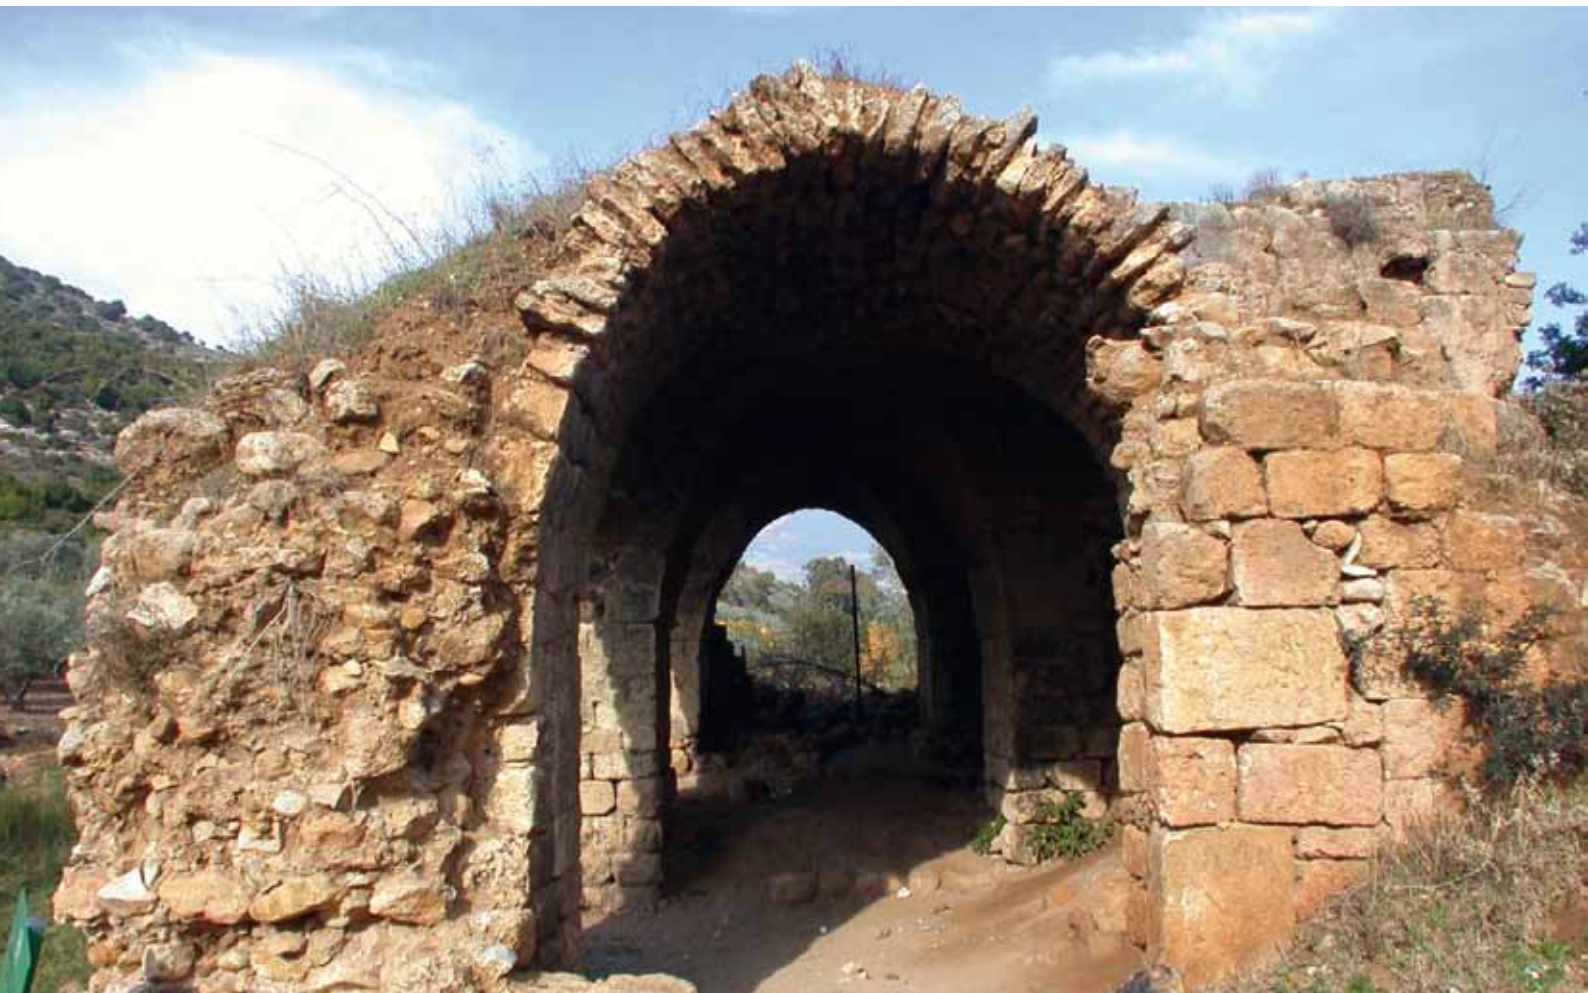
למעלה: אמת מים בגדה המזרחית של נחל צלמון (אתר 8 בנחל צלמון תיכון), מבט מצפון למטה: טחנת אל-משרעה (אתר 17 בנחל צלמון תיכון) חזית דרומית

8. **אמת מים:** האמה בנויה על הגדה המזרחית של הנחל. בעבר חצתה האמה את הנחל, בודאי על גבי גשר, בדרכה מטחנת ראמיה דרומה, אך הגשר לא שרד. האמה (כ-1500 2x1.2 מ') שרדה במספר קטעים, ולרוב היא בנויה ומותאמת לקוי הגובה במדרון על ידי בניית קירות טרסה שמגיעים עד לגובה כ-2 מ'. הקטע הצפוני של האמה נחפר ונחשף בידי מתנדבים של רשות הטבע והגנים. היא בנויה מאבנים ומטויחת מבפנים בגיר כתוש (רוחבה 0.8 מ' ועומקה 0.25 מ').

17. **טחנת אל-משרעה:** טחנת קמח המורכבת ממבנה אורך (11.7x6.2 מ') מחולק לשני קמרונות בדומה לשאר הטחנות. במזרח ממוקמת ארוכה שנשמרה עד לגובה 6 מ', אליה התחברה אמה שלא שרדה. טחנה זו נסקרה בידי אביצור שמציין טחנה נוספת במרחק כ-800 מ' מדרום לה (טחנת ערבייה על שם כפר עראבה). טחנה זו נעלמה ואבניה נלקחו לצורכי בנייה.

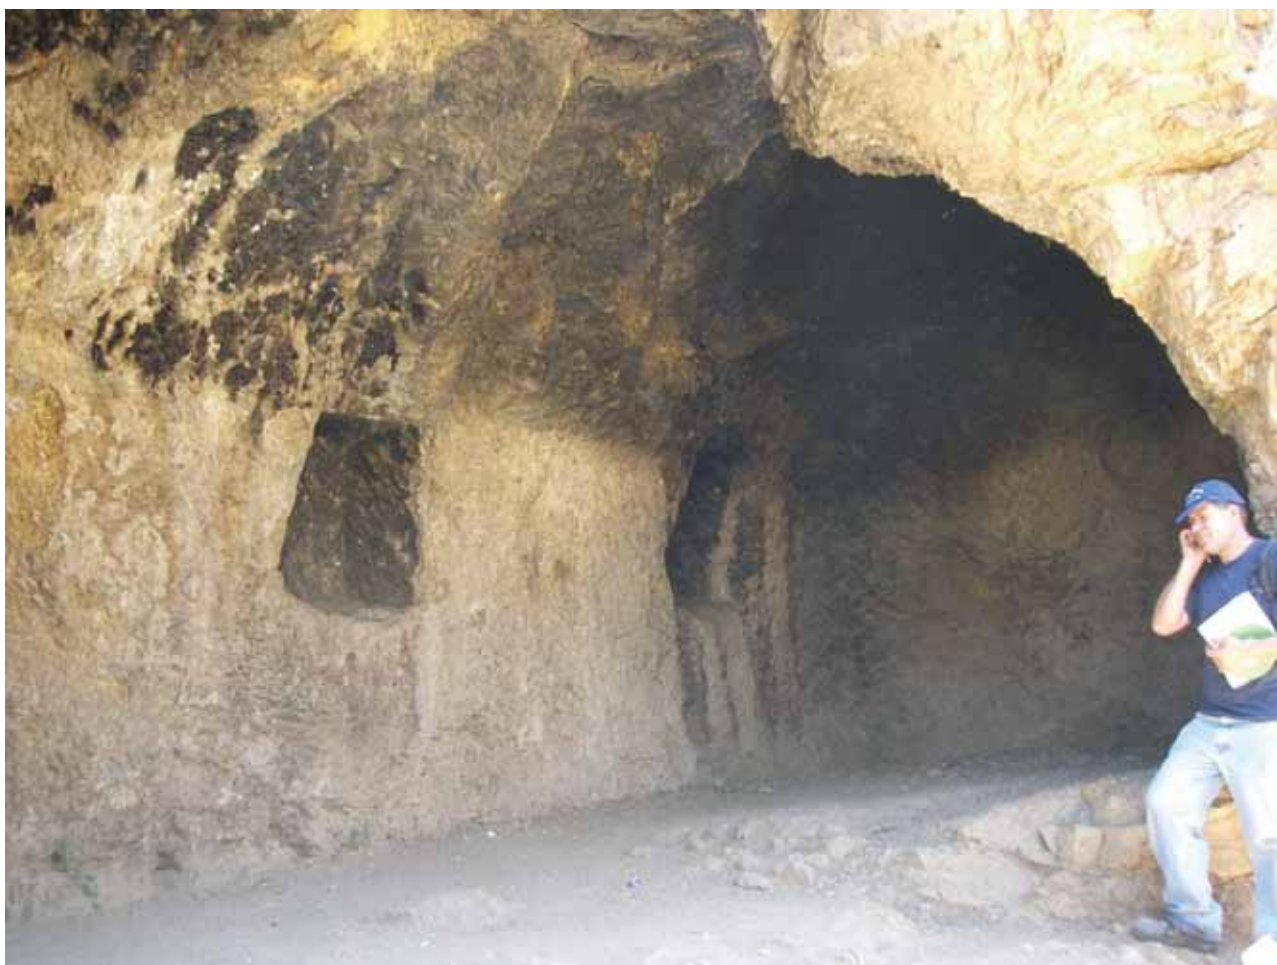
"מערת פולחן" (אתר 9  
בנחל צלמון תיכון), מבט  
מצפון-מערב

9. **"מערת פולחן":** מערה חצובה בסלע בצורת קמרון, בגדה המזרחית של הנחל, בציר צפון-דרום (אורכה 8 מ', רוחבה 3.5 מ', גובהה כ-5 מ'). הקיר המערבי של המערה הרוס בחלקו הגדול, דבר המאפשר להשקיף אל הנחל ממקום זה. בקיר המזרחי חצובות שלוש נישות מלבניות (אורכן 1 מ', רוחבן 0.8 מ', עומקן כ-0.6 מ') בגובה כ-1.1 מ' ממפלס רצפת המערה. מיקום המערה, במרחק מטרים ספורים מאפיק הנחל, וקיומן של נישות בקיר המזרחי, מעלים אפשרות שהמקום שימש, אולי, לפולחן הקשור לרפואת מים וטבע.

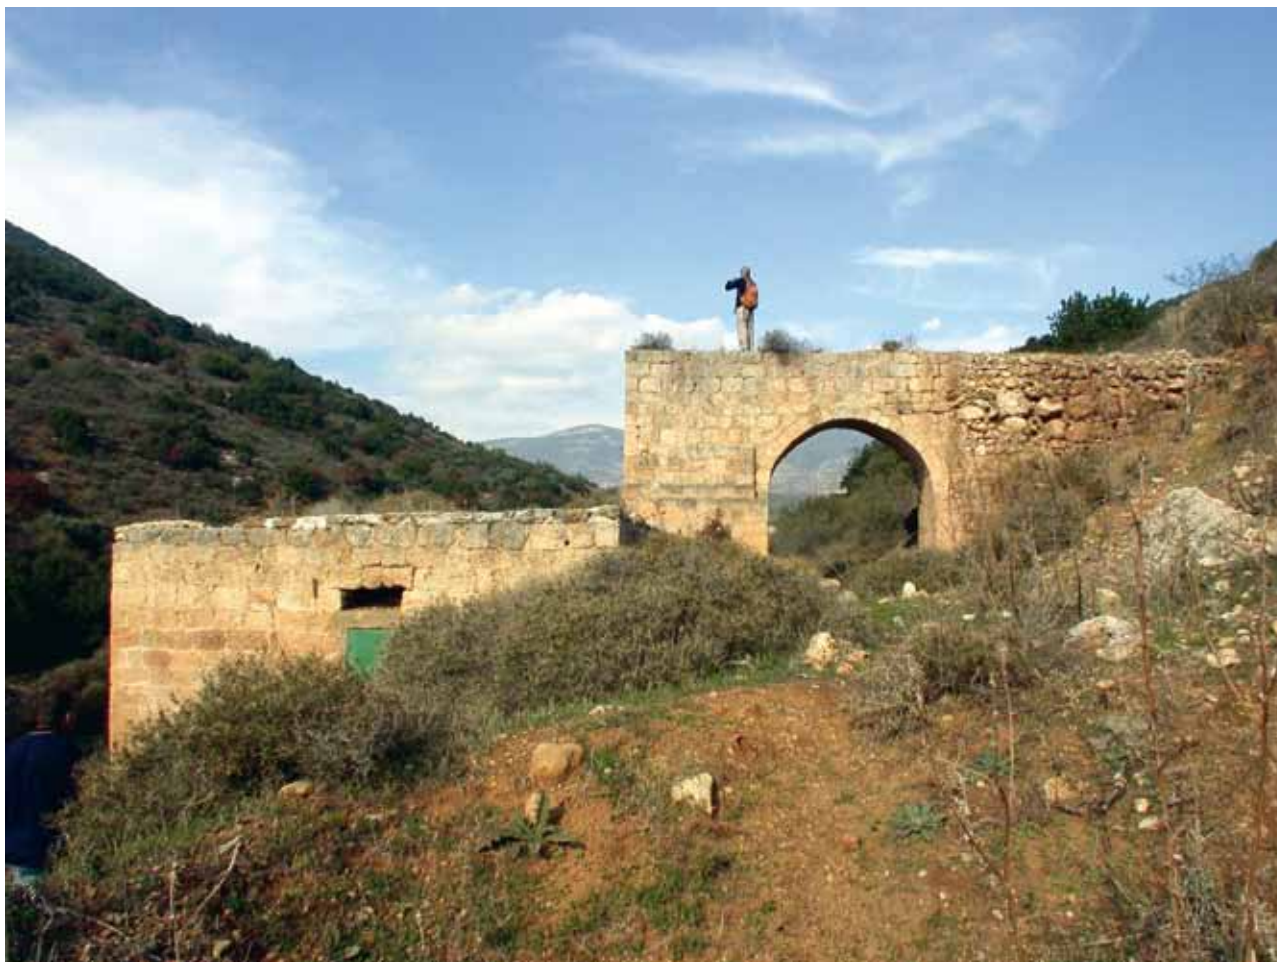
טחנת כראדיה עליונה (אתר 15 בנחל צלמון תיכון), מבט מדרום
