Évaluation Clinique des produits préventifs

PressureCareReliefProducts®

de CASA C.S. MEDICARE

28 janvier 2015

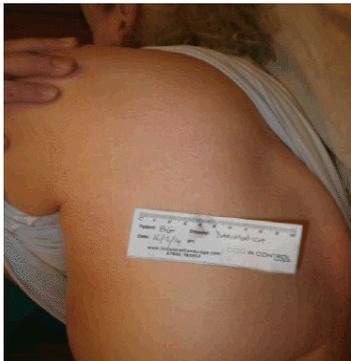
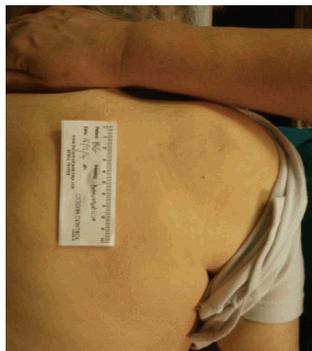
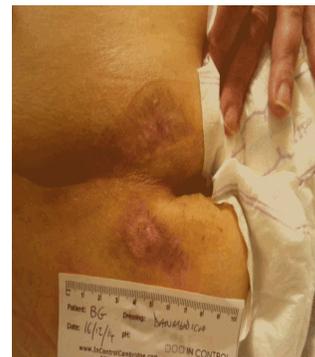
Photos Jour 0 :

-
- Observations Jour 0:**
1. Outre la plaie de pression de grade 2 dans la région sacrée gauche, aucune autre plaie depuis le moment de l'évaluation initiale.
 2. Valeur de confort du "sur matelas Repose" = 5

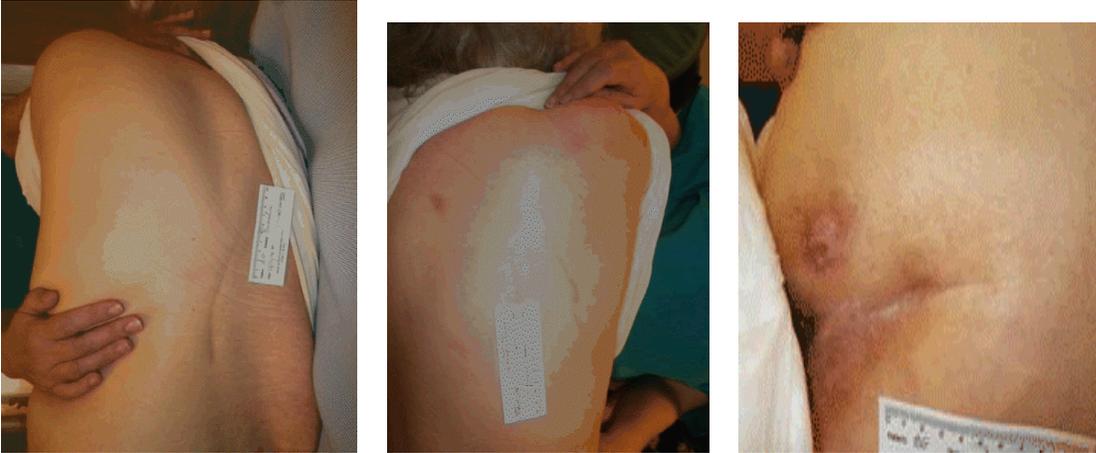
Photos Jour 7 :

- Observations Jour 7 :**
1. Outre la plaie de pression de grade 2 dans la région sacrée gauche, aucune autre plaie de pression n'est présente. La plaie de pression s'est améliorée.
 2. Valeur de confort du coussinet préventif de plaie de pression **PCR®** = 8
 3. Commentaires du personnel : La position du patient sur le lit semble plus stable avec le coussinet préventif de plaie de pression **PCR®** et le patient dort mieux.

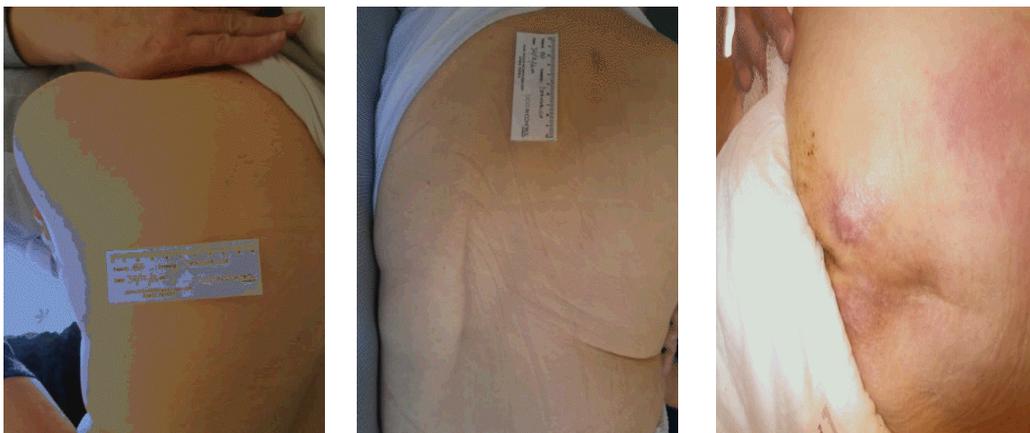
Photos Jour 14 :

- Observations Jour 14 :**
1. Outre la plaie de pression de grade 2 dans la région sacrée gauche, aucune autre plaie de pression n'est présente. La plaie de pression s'est améliorée.
 2. Valeur de confort du coussinet préventif de plaie de pression **PCR®** = 8
 3. Commentaires du personnel : le coussinet préventif de plaie de pression est facile à utiliser et à déplacer du lit au fauteuil.

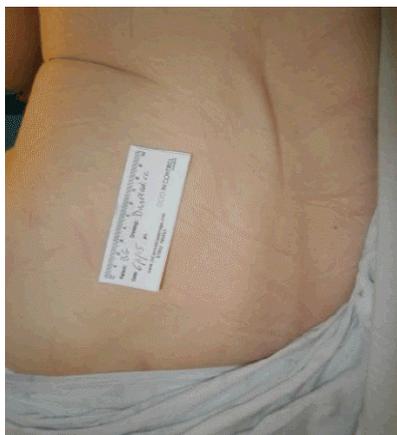
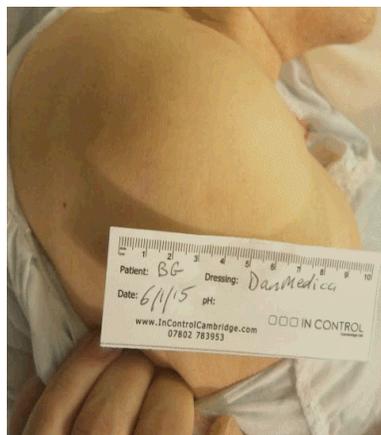
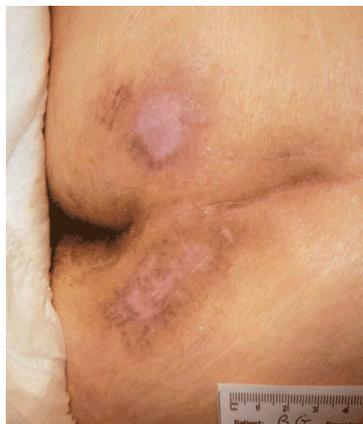
Photos Jour 21 :

- Observations Jour 21 :**
1. Outre la plaie de pression de grade 2 dans la région sacrée gauche, aucune autre plaie n'est présente. La plaie de pression continue de s'améliorer.
 2. Valeur de confort du coussinet préventif de plaie de pression **PCR®** = 8
 3. Commentaires du personnel : mêmes commentaires qu'aux jours 7 et 14.

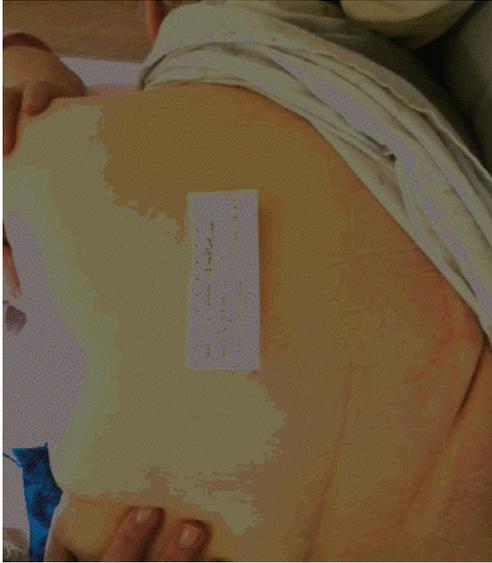
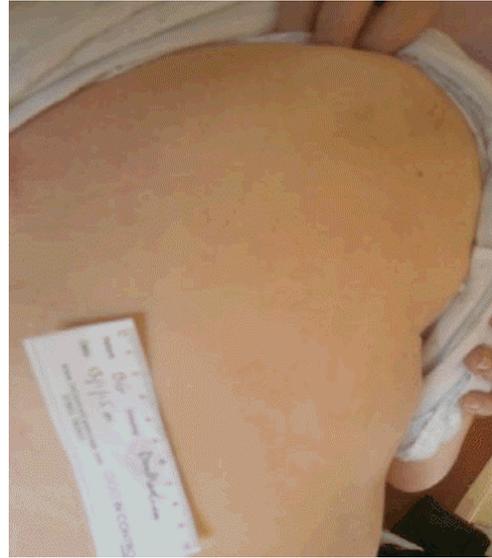
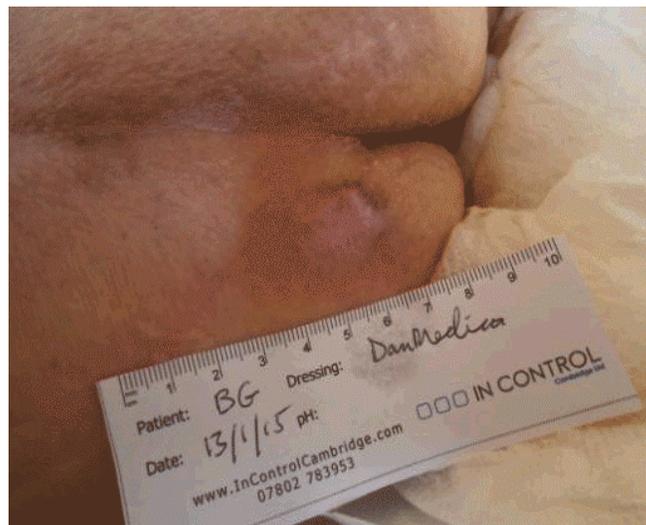
Photos Jour 28 :

- Observations Jour 28 :**
1. Outre la plaie de pression de grade 2 dans la région sacrée gauche, aucune autre plaie n'est présente. La plaie de pression continue de s'améliorer.
 2. Valeur de confort du coussinet préventif de plaie de pression **PCR®** = 8
 3. Commentaires du personnel : mêmes commentaires qu'aux jours 7, 14 et 21.

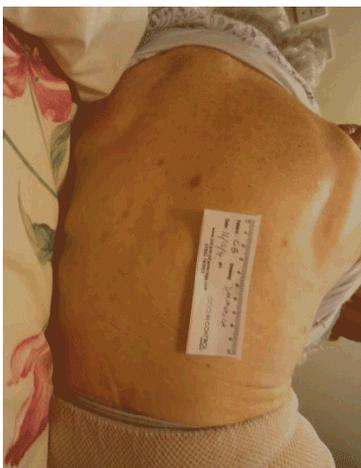
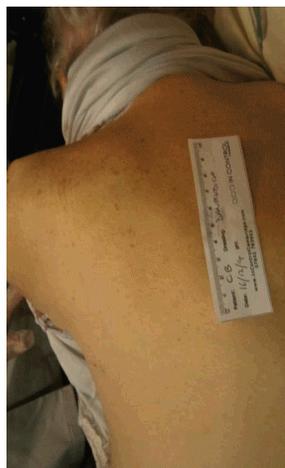
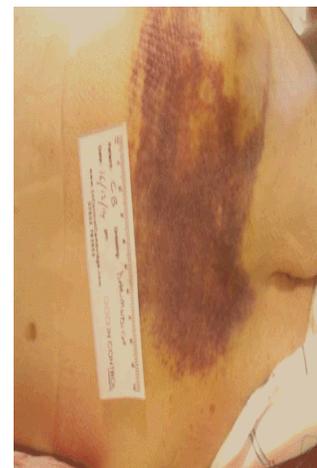
Photos Jour 0:

1. Aucune lésion cutanée présente au moment de l'évaluation initiale.
2. Importante ecchymose au bas du dos en raison d'une chute antérieure.
3. Valeur de confort du "sur matelas Repose" = 4

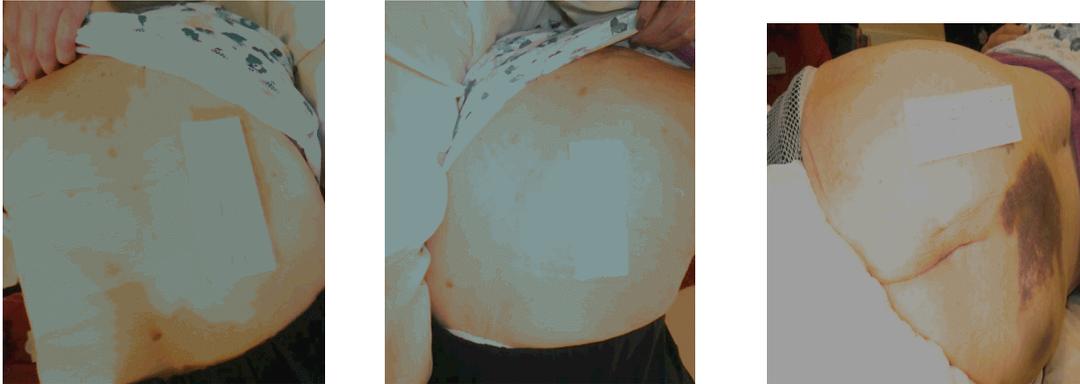
Photos Jour 7 :

- Observations Jour 7 :**
1. Aucun signe de plaies de pression.
 2. Ecchymose au bas du dos s'améliore
 3. Valeur de confort du coussinet préventif de plaie de pression **PCR®** = 8
 4. Commentaires du personnel : l'absorption de la sueur est bonne et le patient dort mieux.

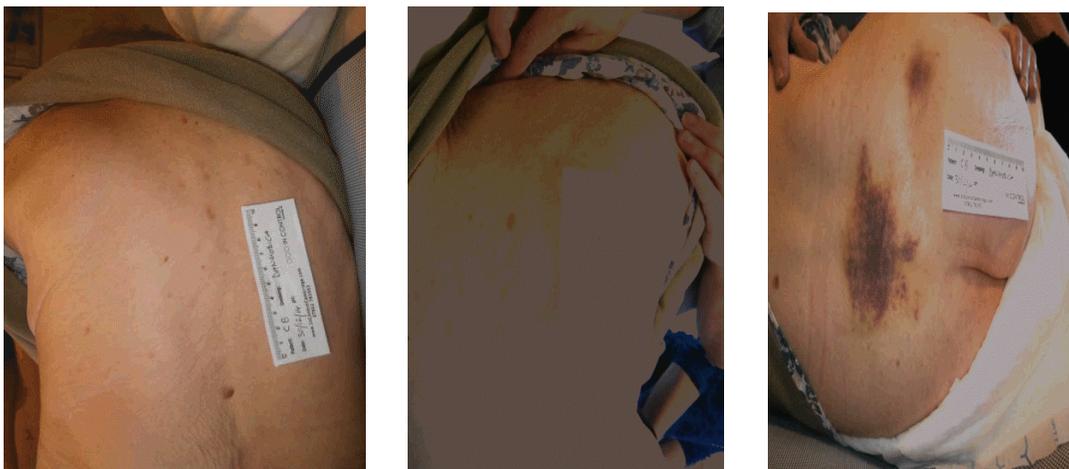
Photos Jour 14 :

- Observations Jour 14 :**
1. Aucun signe de plaies de pression.
 2. Ecchymose au bas du dos s'améliore
 3. Valeur de confort du coussinet préventif de plaie de pression **PCR®** = 8
 4. Commentaires du personnel : mêmes commentaires qu'au Jour 7.

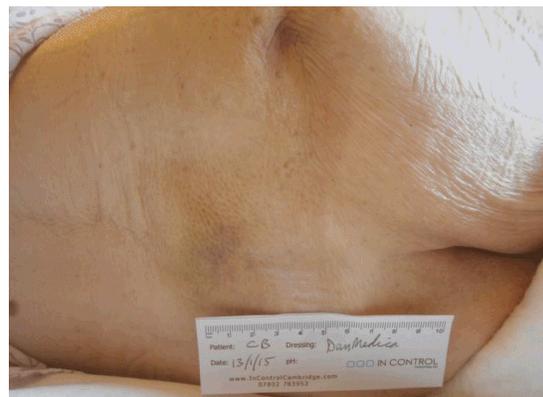
Photos Jour 28 :

- Observations Jour 28 :**
1. Aucun signe de plaies de pression.
 2. Ecchymose au bas du dos est presque guérie.
 3. Valeur de confort du coussinet préventif de plaie de pression **PCR®** = 8
 4. Commentaires du personnel : mêmes commentaires qu'aux Jours 7, 14 et 21.

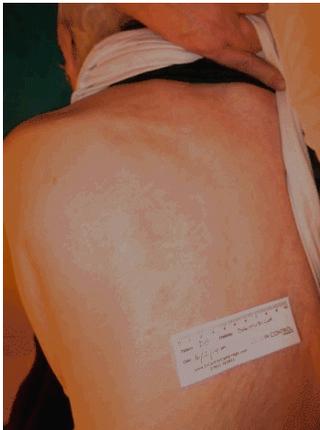
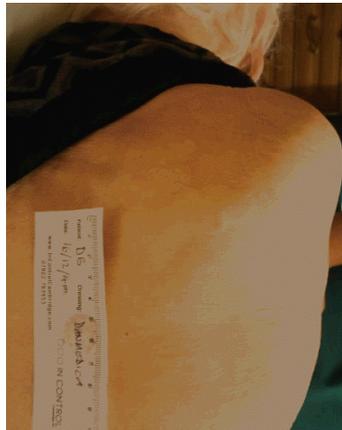
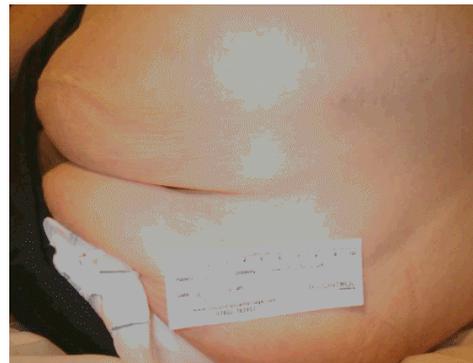
Photos Jour 0:

Observations Jour 0: 1. Aucune lésion cutanée présente au moment de l'évaluation initiale.
2. Valeur de confort du "sur matelas Repose" = 3

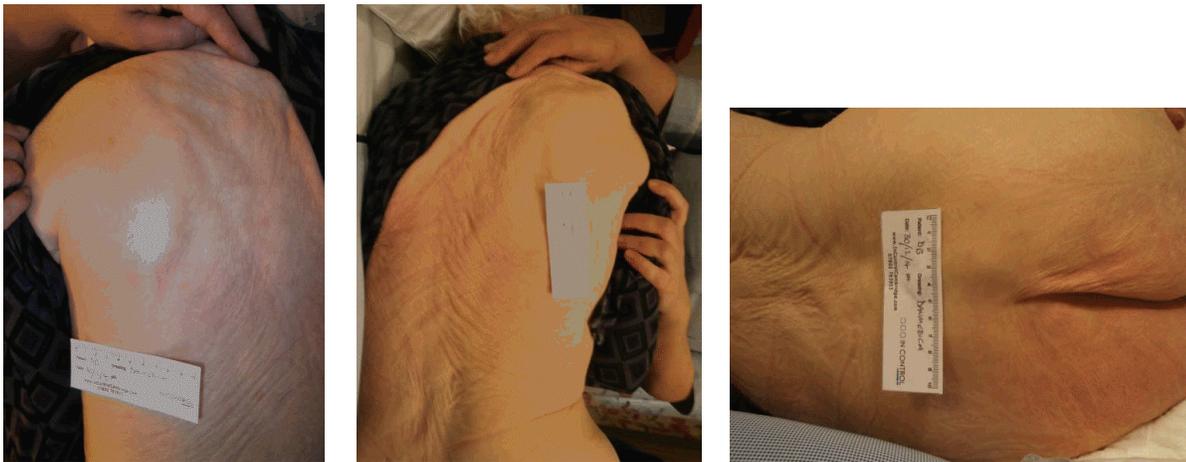
Photos Jour 14 :

- Observations Jour 14 :**
1. Aucun signe de plaies de pression.
 2. Valeur de confort du coussinet préventif de plaie de pression **PCRP®** = 9
 3. Commentaires du personnel : le patient dort plus longtemps. Le coussinet préventif de plaie de pression sert également de drap de déplacement.

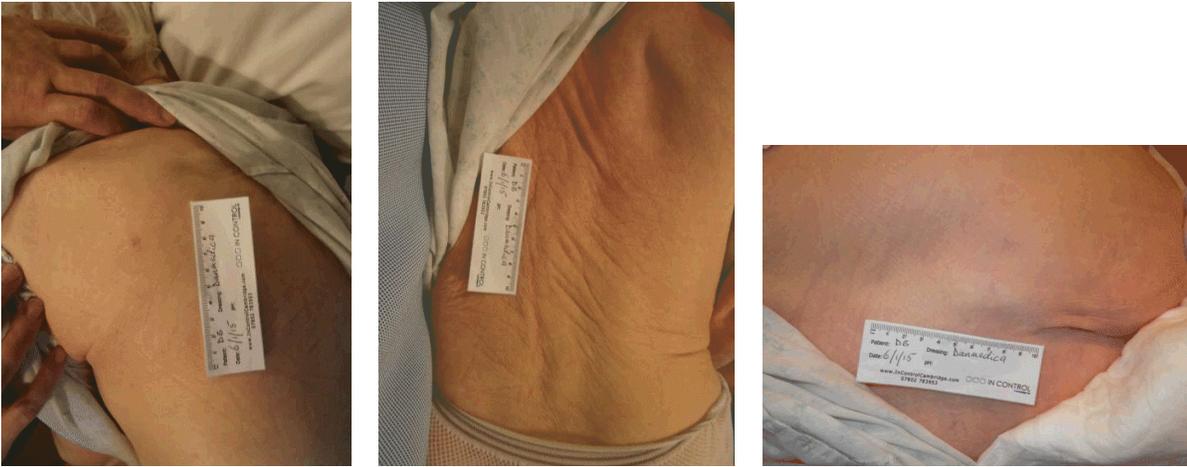
Photos Jour 21:

- Observations Jour 21 :**
1. Aucun signe de blessures de pression.
 2. Valeur de confort de **PCRP®** = 9
 3. Commentaires du personnel : mêmes commentaires qu'aux jours 7 et 14.

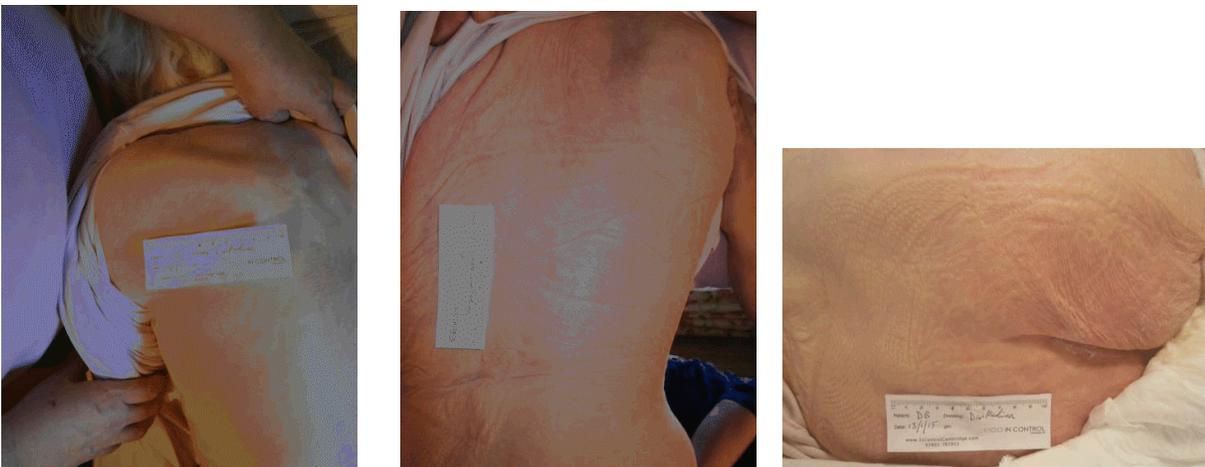
Photos Jour 28 :

- Observations Jour 28 :**
1. Aucun signe de plaies de pression.
 2. Valeur de confort du coussinet préventif de plaie de pression **PCRP®** = 9
 3. Commentaires du personnel : mêmes commentaires qu'aux Jours 7, 14 et 21.

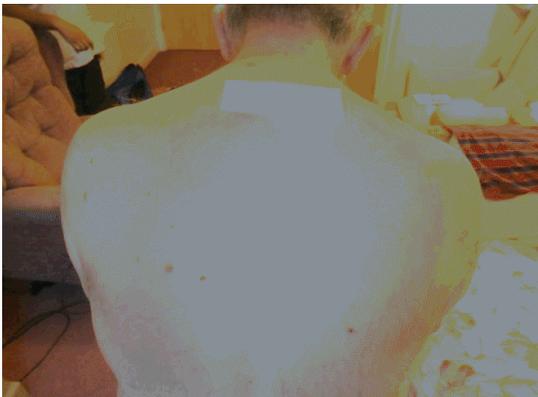
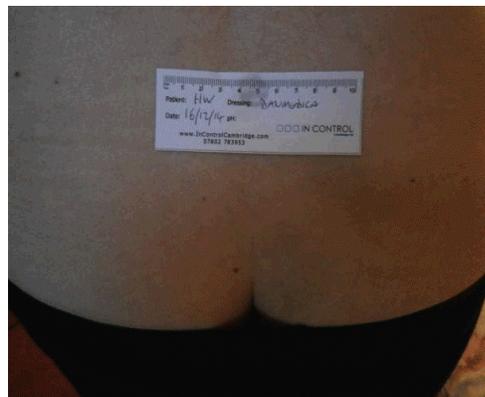
Photos Jour 0:

Observations Jour 0: 1. Aucun signe de plaie de pression présente au moment de l'évaluation initiale.
2. Valeur de confort du "sur matelas Repose" = 4

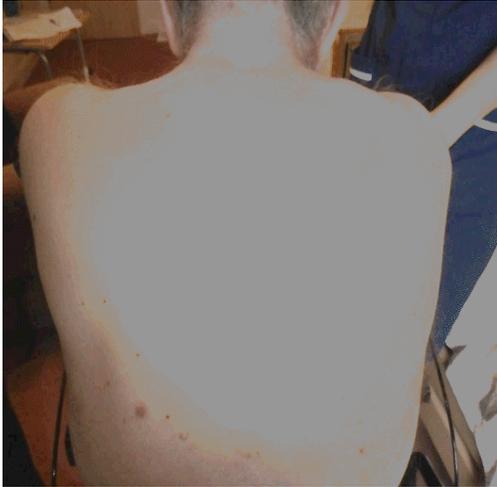
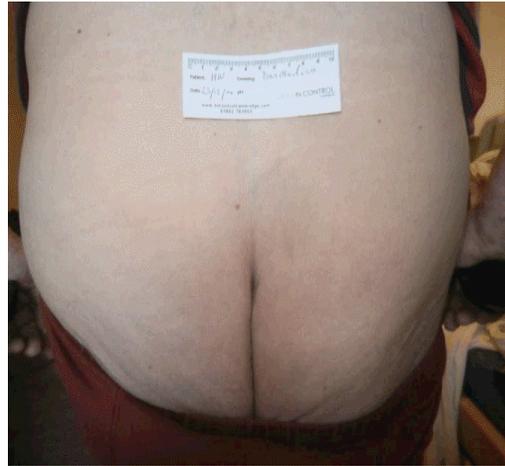
Photos Jour 7 :

- Observations Jour 7 :**
1. Aucun signe de plaies de pression.
 2. Valeur de confort du coussinet préventif de plaie de pression **PCR®** = 8
 3. Commentaires du personnel : le patient trouve le coussinet préventif de plaie de pression confortable et l'aime bien sur le fauteuil. Facile à garder propre.

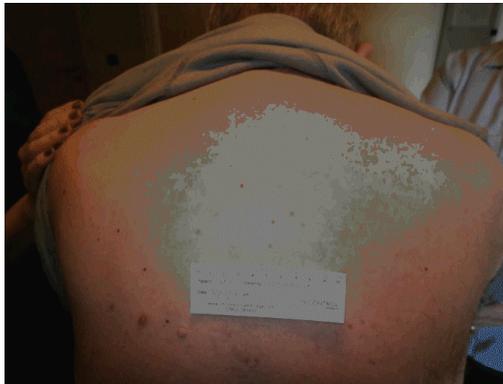
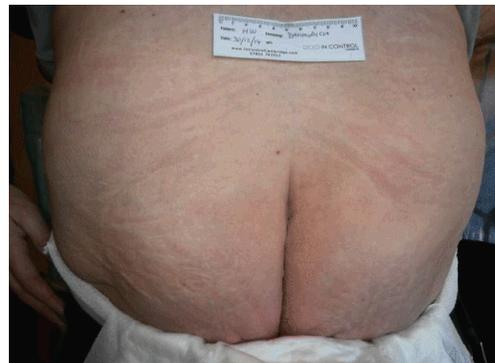
Photos Jour 14 :

- Observations Jour 14 :**
1. Aucun signe de plaies de pression.
 2. Valeur de confort du coussinet préventif de plaie de pression **PCR®** = 8
 3. Commentaires du personnel : mêmes commentaires qu'au Jour 7.

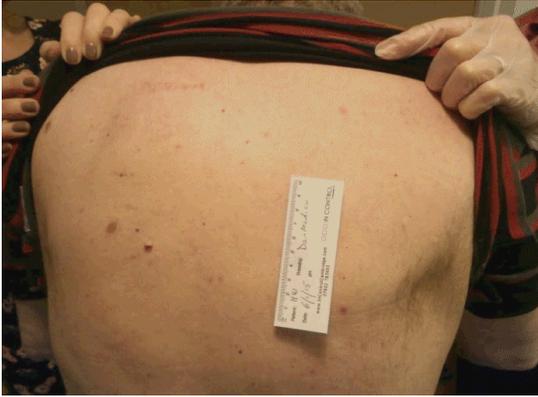
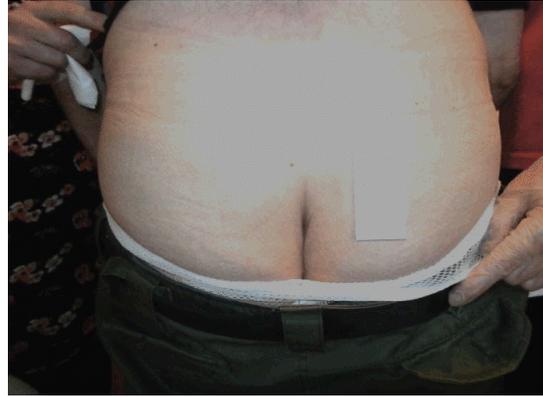
Photos Jour 21 :

- Observations Jour 21 :**
1. Aucun signe de plaies de pression.
 2. Valeur de confort du coussinet préventif de plaie de pression **PCRP®** = 8
 3. Commentaires du personnel : mêmes commentaires qu'aux Jours 7 et 14.

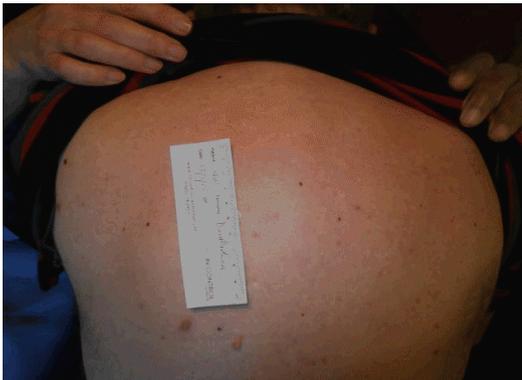
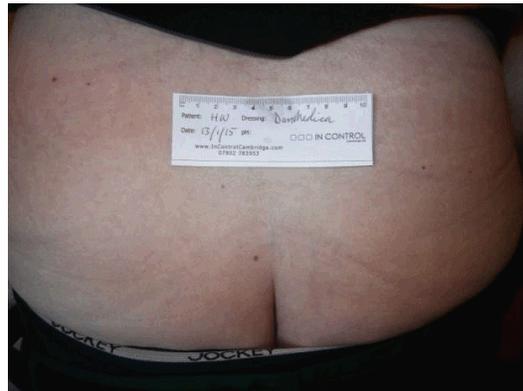
Photos Jour 28 :

- Observations Jour 28 :**
1. Aucun signe de plaies de pression.
 2. Valeur de confort du coussinet préventif de plaie de pression **PCRP®** = 8
 3. Commentaires du personnel : mêmes commentaires qu'aux Jours 7, 14 et 21.

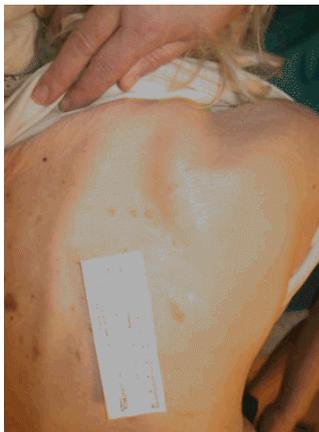
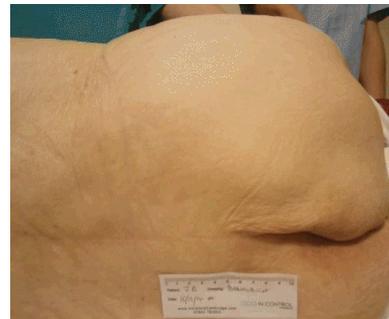
Photos Jour 0:

Observations Jour 0: 1. Aucun signe de plaie de pression présente au moment de l'évaluation initiale.
2. Valeur de confort du "sur matelas Repose" = 5

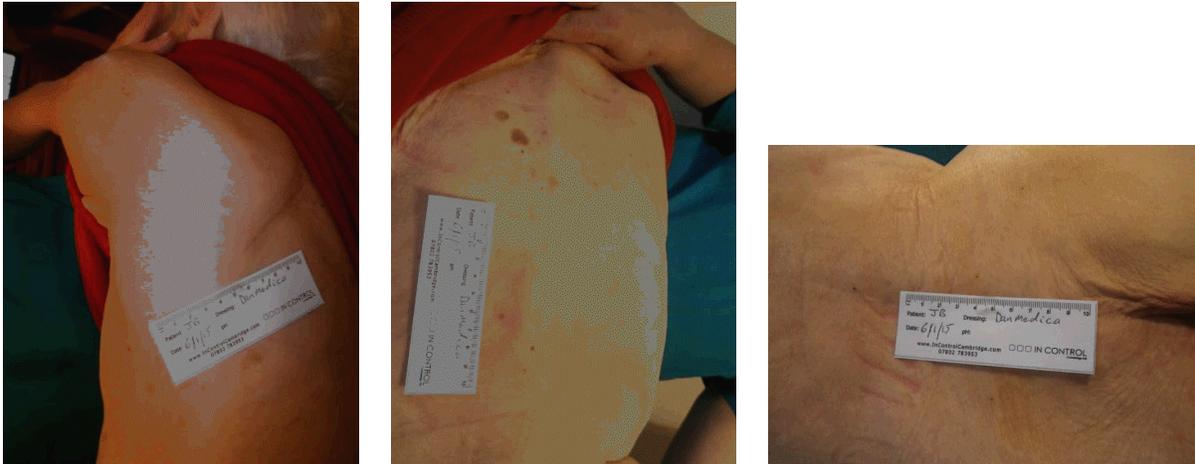
Photos Jour 21 :

- Observations Jour 21 :**
1. Aucun signe de plaies de pression.
 2. Valeur de confort du coussinet préventif de plaie de pression **PCRP®** = 8
 3. Commentaires du personnel : mêmes commentaires qu'aux Jours 7 et 14.

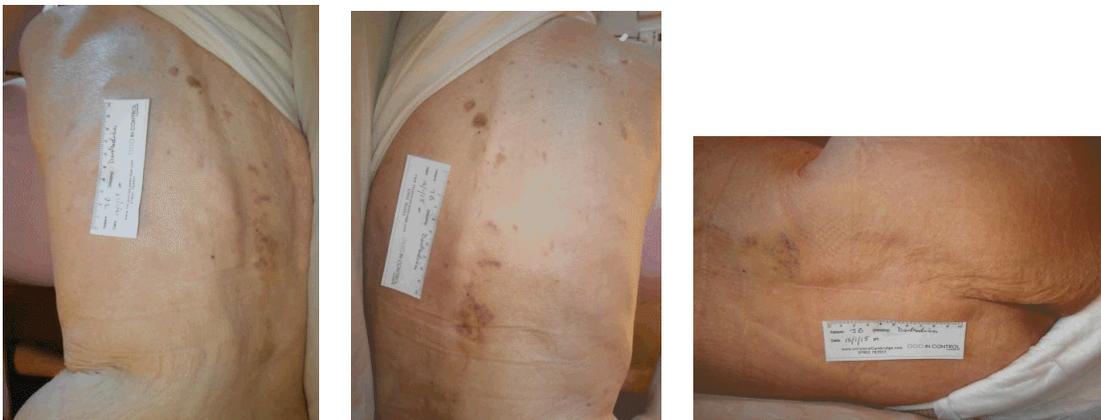
Photos Jour 28 :

- Observations Jour 28 :**
1. Aucun signe de plaies de pression.
 2. Valeur de confort du coussinet préventif de plaie de pression **PCRP®** = 8
 3. Commentaires du personnel : mêmes commentaires qu'aux Jours 7, 14 et 21.

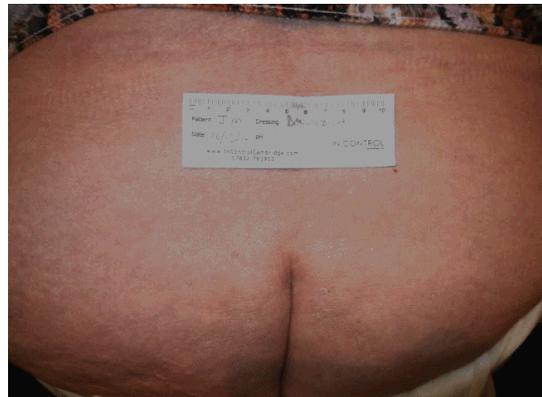
Photos Jour 0:

Observations Jour 0: 1. Aucun signe de plaie de pression présente au moment de l'évaluation initiale.
2. Valeur de confort du "sur matelas Repose" = 5

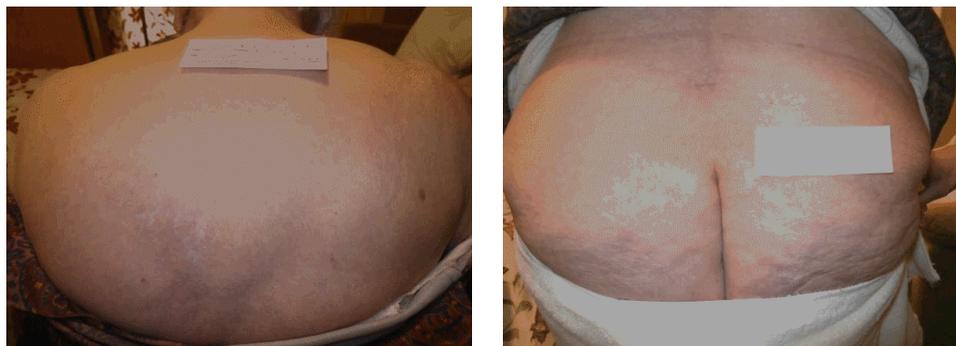
Photos Jour 7 :

- Observations Jour 7 :**
1. Aucun signe de plaies de pression.
 2. Valeur de confort du coussinet préventif de plaie de pression **PCRP®** = 8
 3. Commentaires du personnel : Facile à utiliser et déplacer du lit au fauteuil.
Facile à nettoyer. Patient dort bien.

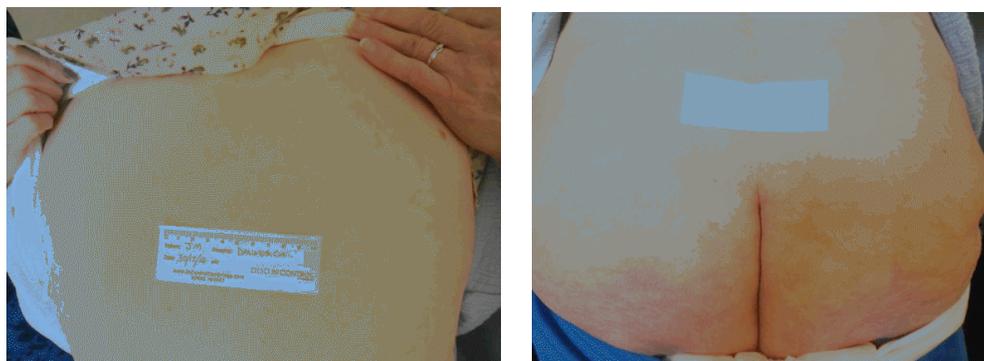
Photos Jour 14 :

- Observations Jour 14 :**
1. Aucun signe de plaies de pression.
 2. Valeur de confort du coussinet préventif de plaie de pression **PCRP®** = 8
 3. Commentaires du personnel : mêmes commentaires qu'au Jour 7.

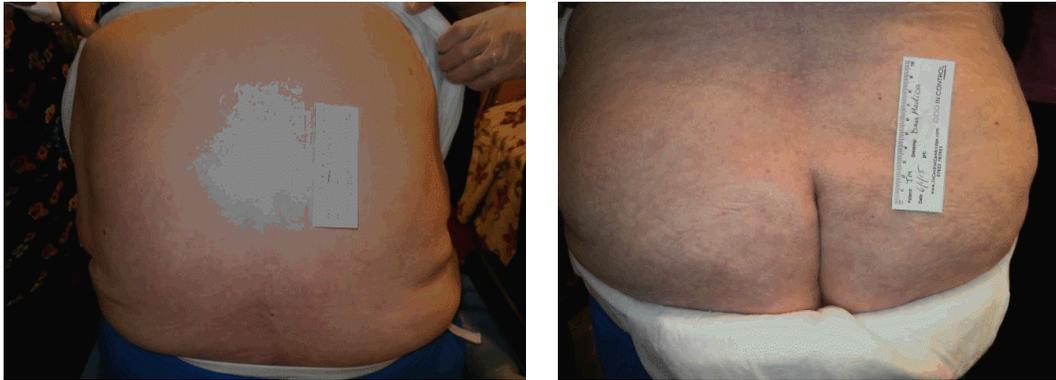
Photos Jour 21 :

- Observations Jour 21 :**
1. Aucun signe de plaies de pression.
 2. Valeur de confort du coussinet préventif de plaie de pression **PCR®** = 8
 3. Commentaires du personnel : mêmes commentaires qu'aux Jours 7 et 14.

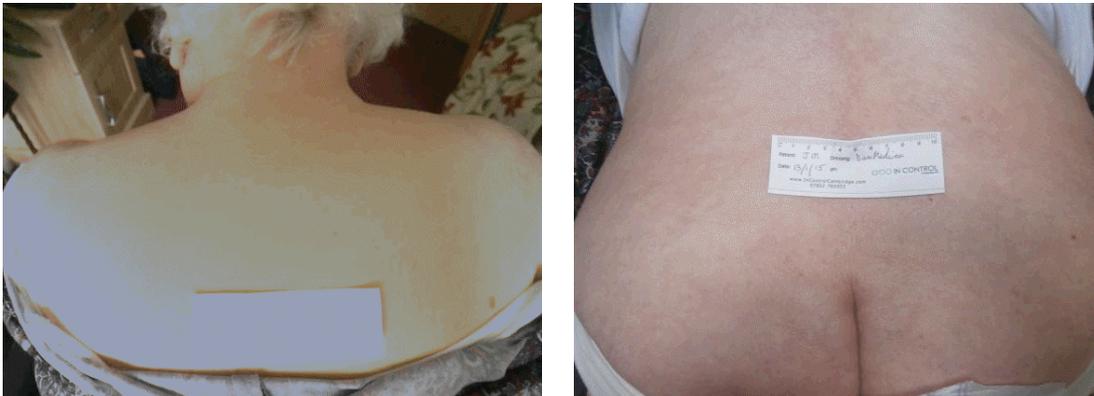
Photos Jour 28 :

- Observations Jour 28 :**
1. Aucun signe de plaies de pression. Quelques ecchymoses au dos suite à une chute
 2. Valeur de confort du coussinet préventif de plaie de pression **PCR®** = 8
 3. Commentaires du personnel : mêmes commentaires qu'aux Jours 7, 14 et 21.
