Variations du niveau de l'eau au lac Ouimet (Sainte-Anne-des-Lacs)
entre avril 2016 et mai 2017¹

Richard Carignan, Ph.D.

Remis à l'Agence des bassins versants de Sainte-Anne-des-Lacs (ABVLACS)
et au Collectif des résidents du lac Ouimet

17 mai 2017

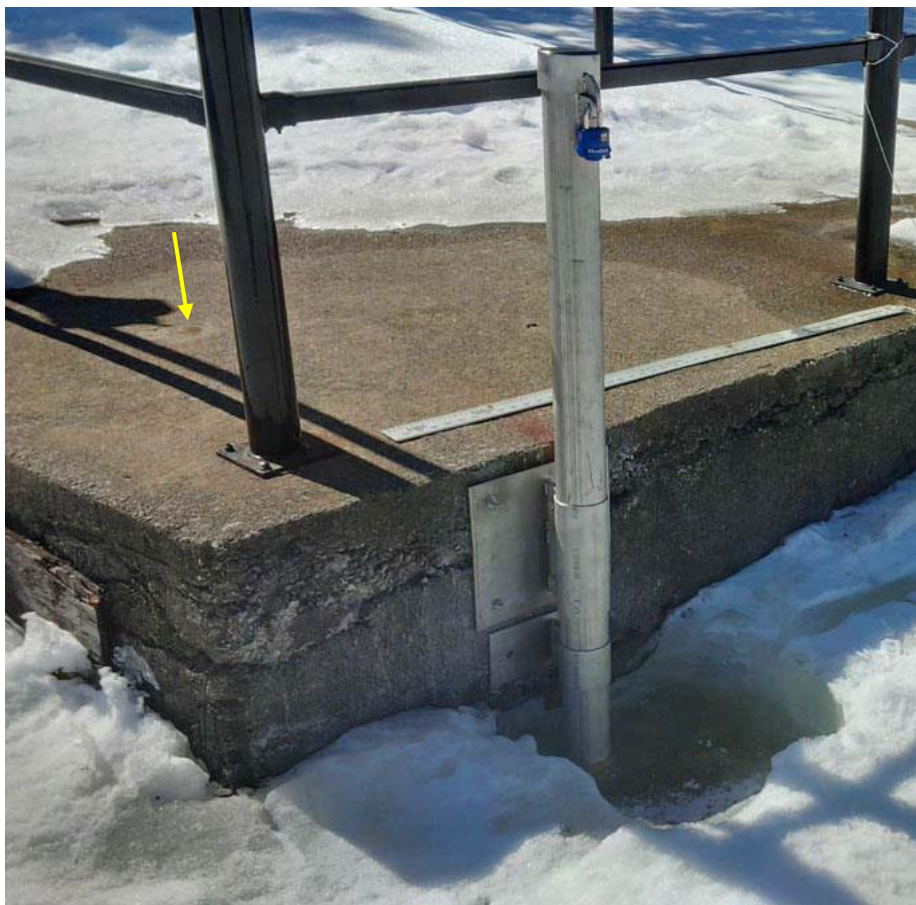
Figure 1. Enceinte du capteur de pression (hydrostatique+atmosphérique) installé le 12 avril 2016 au quai des Clercs de Saint-Viateur montrant la localisation (flèche jaune) de la borne géodésique MRN 92K2229.

Le bassin versant exact du lac Ouimet a été délimité à partir des récentes données d'élévation LiDAR disponibles à la MRC des Pays-d'en-Haut et de l'application IDRISI-Watershed du logiciel TerrSet V.18.31 (Clark Labs, 2017). Les fluctuations de niveau du lac Ouimet ont été calculées à partir des données de pression hydrostatique et atmosphérique horaires enregistrées par deux capteurs Campbell Scientific CRS451. Un capteur submergé était installé dans une enceinte fixée au Quai des Clercs de Saint-Viateur (figure 1) tout près de la borne géodésique MRN 92K2229 dont l'élévation CGVD28 a été établie à 305,0 mètres au dessus du niveau moyen de la mer. Un deuxième capteur de surface enregistrant la pression atmosphérique était gardé aux bureaux de la municipalité. Avant l'installation des capteurs (du 3 au 12 avril 2016), le niveau a été mesuré manuellement et référencé à la borne 92K2229 par une équipe de bénévoles. Les niveaux de deux lacs comparables (Cornu et Papineau) ont été obtenus du site : https://www.cehq.gouv.qc.ca/hydrometrie/historique_donnees/info_validite.htm du Centre d'expertise hydrique du Québec.

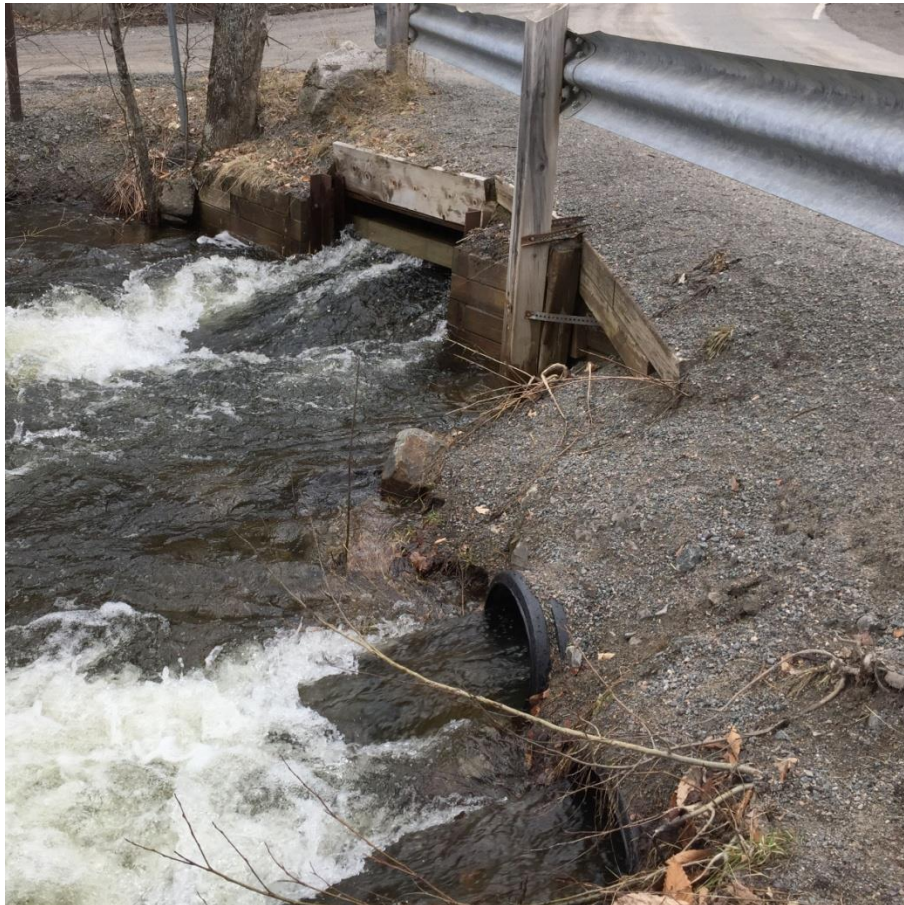
Figure 5. Vue du barrage du lac Ouimet (17 avril 2017) montrant au premier plan les sorties des deux ponceaux secondaires. Noter que la capacité d'évacuation du barrage, tout comme celle du ponceau principal (figure 4) semble saturée.

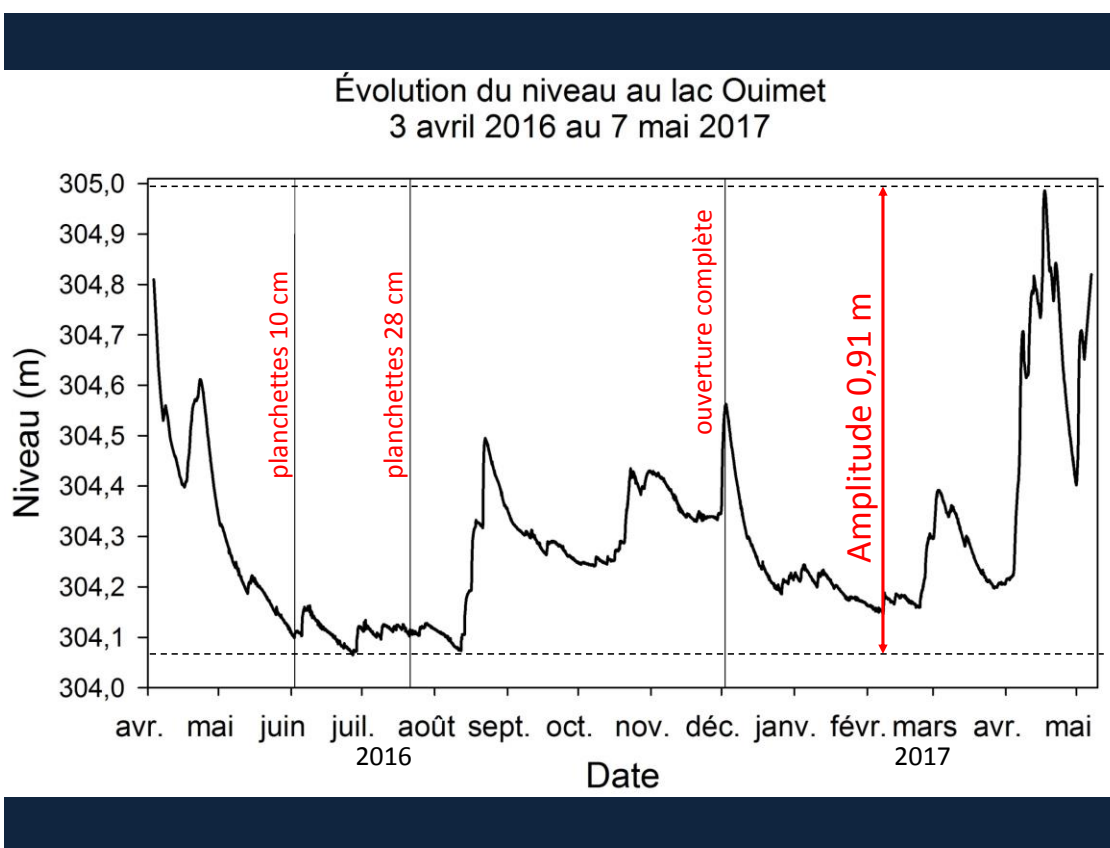
Figure 6. Variations du niveau du lac Ouimet entre avril 2016 et mai 2017.

L'hydrogramme du lac Ouimet (figure 6) montre une phase de crue en avril et en mai suivie d'une phase d'étiage estival. Les pics principaux (avril 2016 et avril-mai 2017) correspondent aux périodes de fonte des neiges accompagnées d'épisodes pluvieux tandis que les pics secondaires observés en août, novembre et décembre 2016, et mars 2017 sont causés par des pluies importantes. Noter que la crue 2017 a été particulièrement importante en raison de l'importante quantité de neige accumulée cette année dans le bassin versant et des pluies exceptionnelles survenues en avril et mai. La pose de planchettes (madriers) en période de déficit hydrique (juin et août 2016) n'a pas eu d'effet sur le niveau du lac avant l'automne. On note qu'entre avril 2016 et mai 2017, le niveau du lac a varié de 0,91 mètre, ce qui constitue une hauteur très supérieure à ce qui est observé dans d'autres lacs de la région dont le niveau est contrôlé par un barrage (figures 7 et 8).

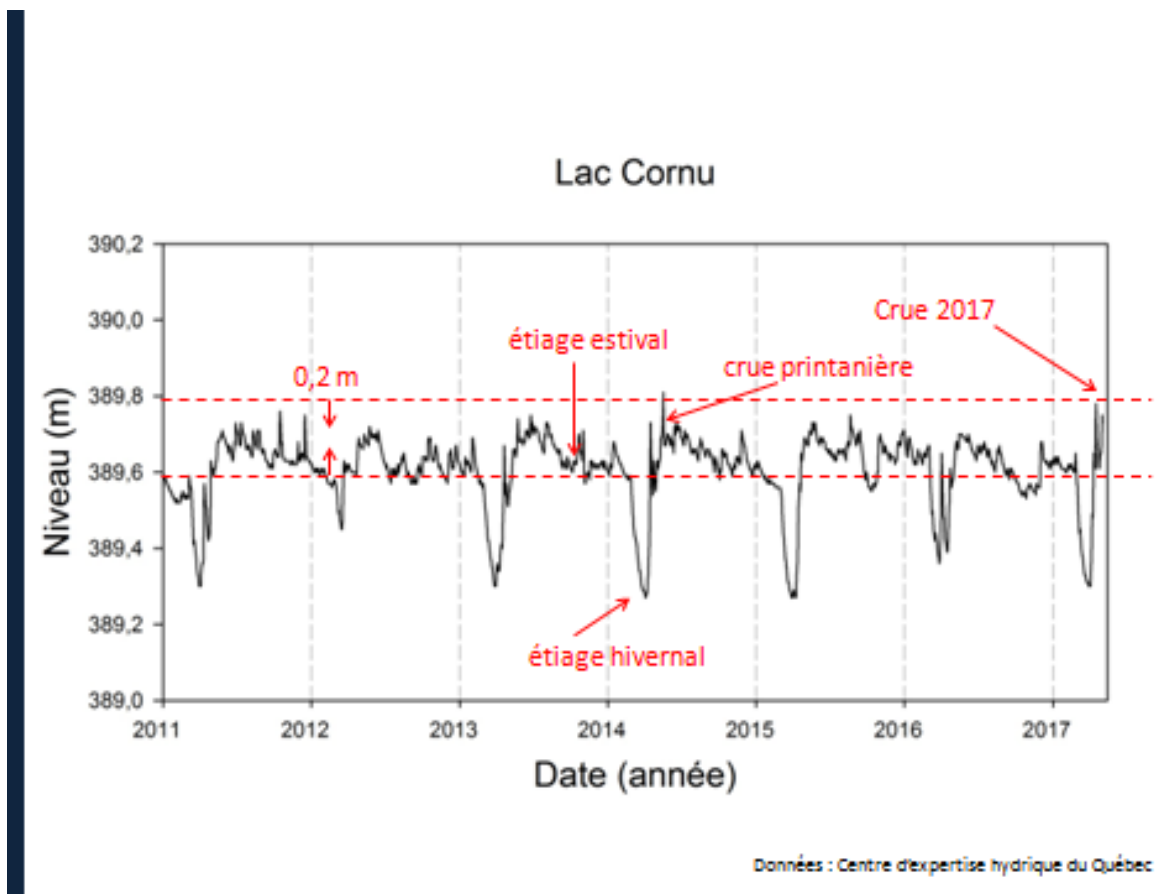
Figure 8. Hydrogramme du lac Cornu, Saint-Faustin - Lac-Carré (superficie du bassin versant = 8, 80 km²).

Les hydrogrammes obtenus pour d'autres lacs de la région dont le niveau est contrôlé par un barrage (figures 7 et 8) montrent que l'amplitude maximale des variations de niveau entre la crue printanière et l'étiage hivernal se situe entre 0,2 et 0,4 mètres. Dans ces lacs, le CEHQ abaisse temporairement le barrage et provoque un étiage hivernal d'une durée de deux à quatre semaines juste avant la crue printanière afin de faire de la place à cette dernière.

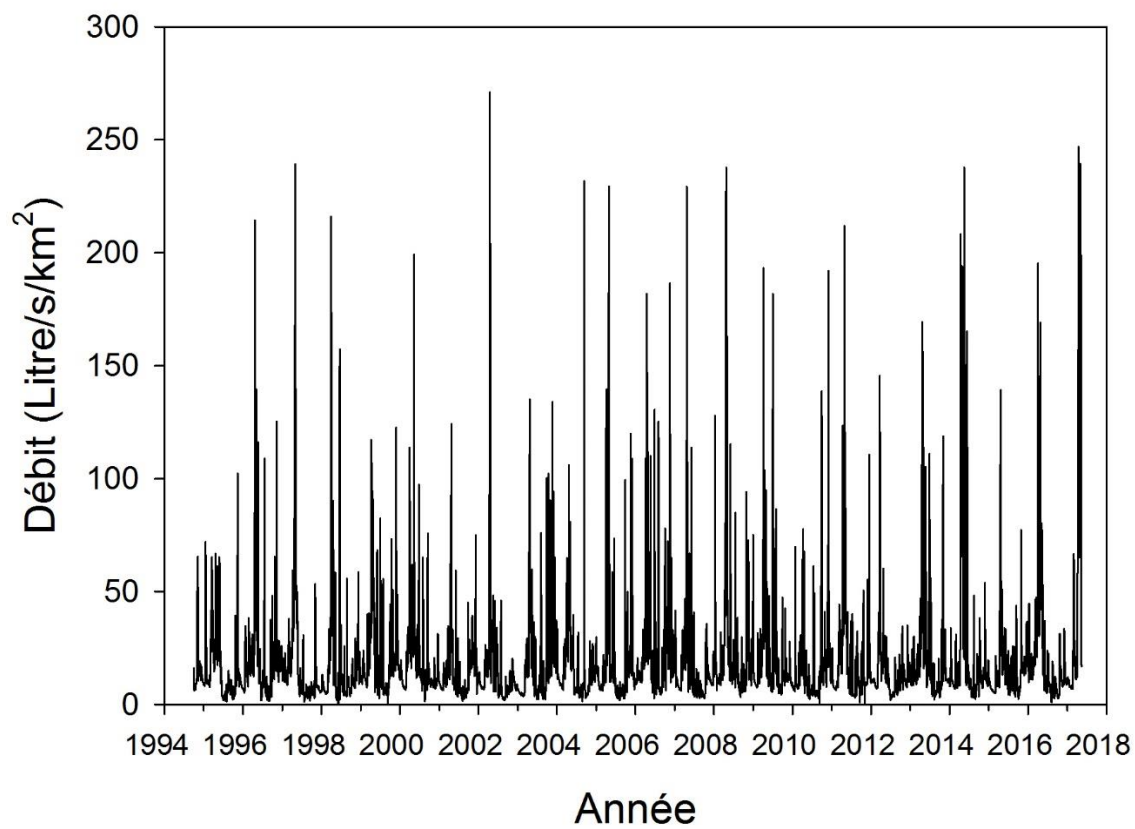
Figure 9. Historique des débits spécifiques quotidiens enregistrés par le Centre d'expertise hydrique du Québec à la station 40132 du lac Ludger (Lantier).
