Anais do
60º Congresso Brasileiro do Concreto
CBC2018
Setembro / 2018

ANÁLISE EXPERIMENTAL DE VIGAS DE CONCRETO ARMADO COM SEÇÃO RETANGULAR SOB FLEXÃO SIMPLES

EXPERIMENTAL ANALYSIS OF REINFORCED CONCRETE BEAMS WITH RECTANGULAR SECTION UNDER SIMPLE BENDING

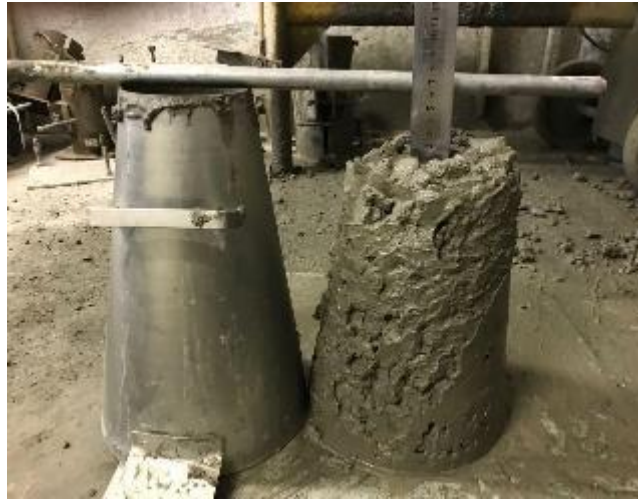
Figura 4 - Ensaio Slump Test (Autores (2017))

Para encontrar a consistência do concreto utilizado nos demais ensaios, foi executado o *slump test*, chegando ao abatimento do tronco de cone de 60 milímetros (Figura 4). Esse procedimento foi realizado seguindo a norma ABNT NBR NM 67:1998. Segundo Campiteli (2011), para abatimento de 60 milímetros, a consistência do material é considerada plástica (média), sendo utilizada para estruturas correntes e concreto bombeado; com suas condições de adensamento sendo de vibração normal.

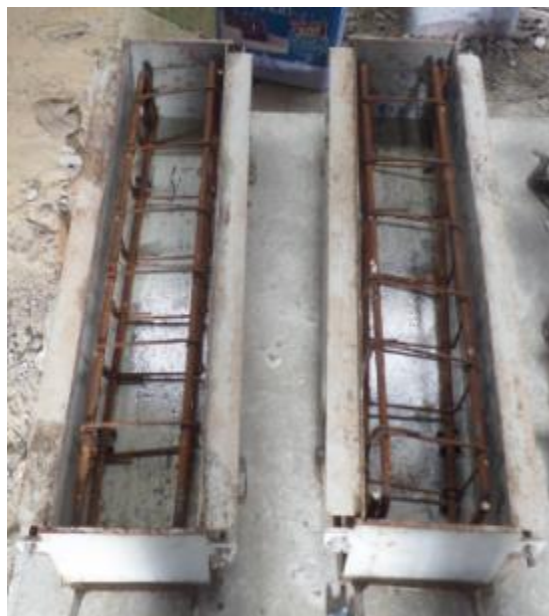
Figura 5 - Disposição das armaduras (Autores (2017))

Para a composição das peças (vigas) de concreto armado, empregaram-se os aços CA-50 e CA-60. As armaduras foram escolhidas sem critério de dimensionamento antes das ruínas, com o intuito de estudar a ruptura das peças. Na parte inferior possuíam duas barras de 10 milímetros (CA-50); na parte superior possuíam duas barras de 10 milímetros (CA-50) e, suas armaduras transversais dispostas a cada 10 centímetros, com espessura de 5 milímetros (CA-60) cada barra. A Figura 5 expõe a disposição das armaduras nas vigas.

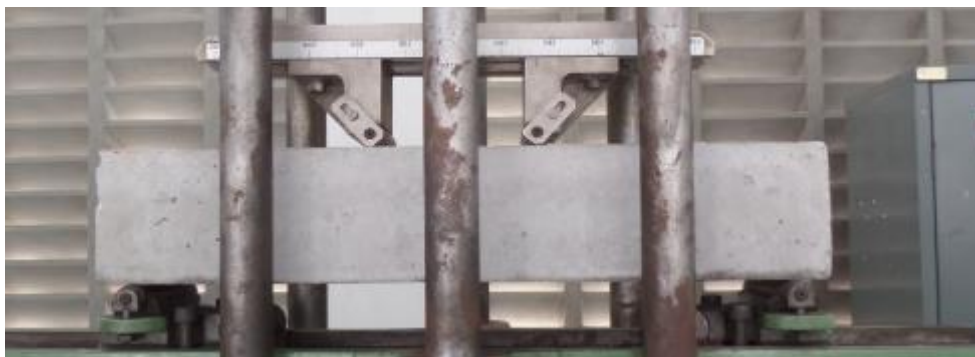
Figura 8 - Início do carregamento na peça (Autores (2017))

A Figura 8 retrata o início do carregamento na peça estrutural e a disposição do carregamento.

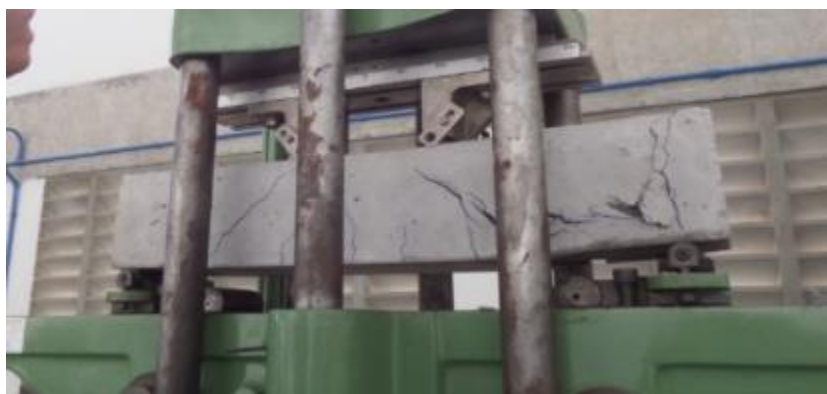
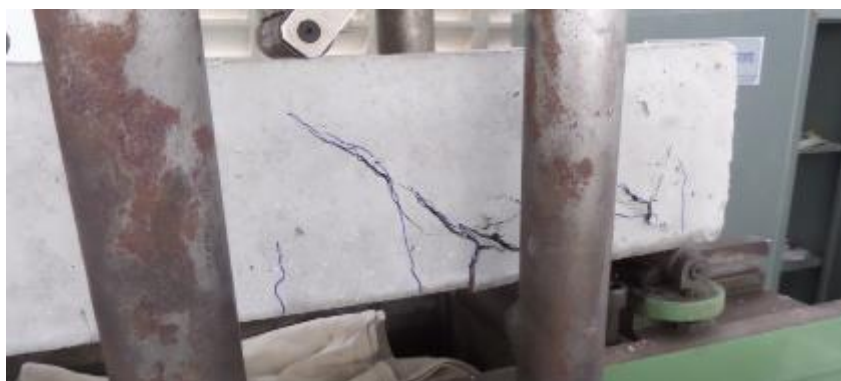
Figura 9 - Viga 1 após sua ruptura (Autores (2017))

Figura 10 - Viga 1 após sua ruptura (Autores (2017))

Com o início do carregamento neste elemento, verificou-se o aparecimento das fissuras de flexão a partir da carga de 4 tf, com a fissuração perpendicular às tensões principal de tração na região de flexão pura, assim, caracterizando a mudança do Estádio I para Estádio II. O surgimento das fissuras de flexão com cisalhamento é observado nas regiões entre a aplicação da carga até o apoio, quando o carregamento chegou a 5 tf. A ruptura da peça ocorreu com o carregamento de 8,02 tf, no qual, foi observado que as fissuras de cisalhamento se desenvolveram em direção a região comprimida, devido as armaduras transversais estarem subarmadas, como demonstrada nas Figuras 9 e 10. Portanto, pode-se constatar que houve uma ruptura de cisalhamento por tração.

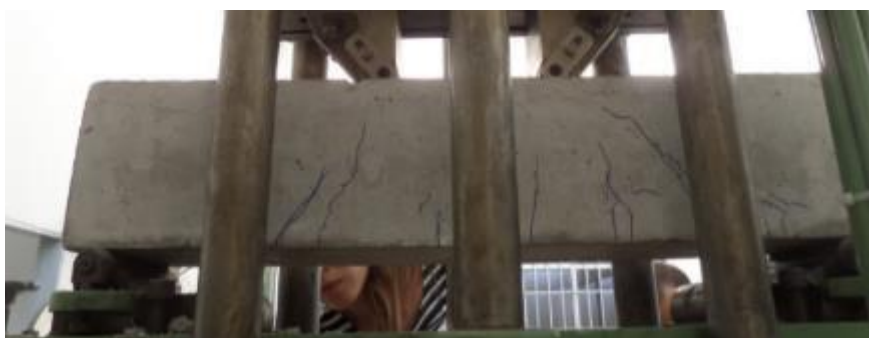
Figura 11 - Viga 2 em estado de fissuração (Autores (2017))

Após se iniciar o carregamento, constatou-se o surgimento das fissuras de flexão com o carregamento de 3 tf, na região de flexão pura, no qual, caracterizou a passagem para o Estádio II. Já na região onde ocorre a flexão não pura, há aparição das fissuras de flexão com cisalhamento e fissuras de cisalhamento, com a aplicação de 5 tf. Estas situações de fissuração no elemento, se evidenciam nas Figuras 11 e 12.

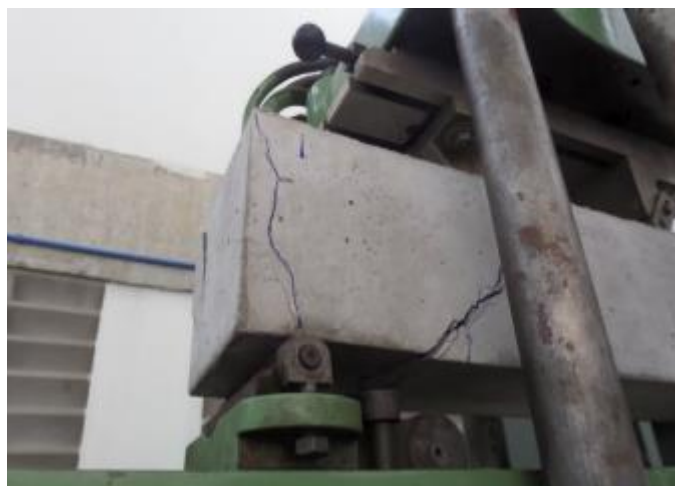
Figura 12 - Viga 2 após sofrer a ruptura (Autores (2017))

A ruptura da peça estrutural ocorreu com o carregamento de 7,7 tf, no qual, foi observado que as fissuras de cisalhamento atravessavam da região tracionada até a comprimida, conforme aumentava o momento fletor. Logo, identificou a ruptura de cisalhamento por tração, como demonstrada na Figura 12.
