BATTERI-CERTIFIKAT

AVILOO
BATTERY DIAGNOSTICS

MÄRKE: Volkswagen
MODELL: ID4 - 77 kWh

MÄTARSTÄLLNING: 98 610 km
VIN: WVGZZZE2ZNE003945
DATUM OCH TID:
2026-10-29 09:34

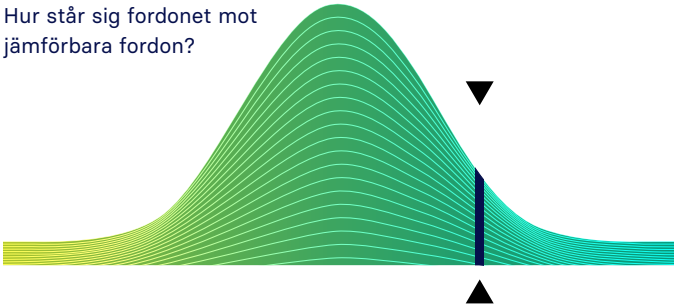
Oberoende
BATTERIHÄLSA (SOH)

95,1 %

ENERGI 73kWh | 77kWh

WLTP-RÄCKVIDD 520km | 547km
