BATTERI-CERTIFIKAT

AVILOO
BATTERY DIAGNOSTICS

VARUMÄRKE: Tesla
MODELL: Model Y - 78,8 kWh

MÄTARSTÄLLNING: 115 987 km
VIN: XP7YGCEK9PB136731
DATUM OCH TID:
2026-08-27 07:57

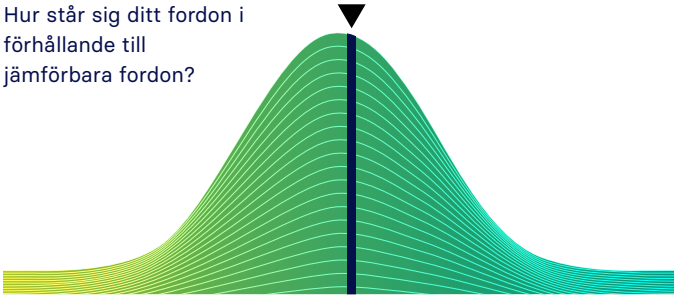
RIKTMÄRKE
Hur står sig ditt fordon i förhållande till jämförbara fordon?

under genomsnittet | genomsnitt | över genomsnittet
