BATTERI-CERTIFIKAT

AVILOO
BATTERY DIAGNOSTICS

VARUMÄRKE: Kia
MODELL: e-Niro - 64 kWh

MÄTARSTÄLLNING: 88 521 km
VIN: KNACC81GFM5108102
DATUM OCH TID:
2026-07-13 07:53

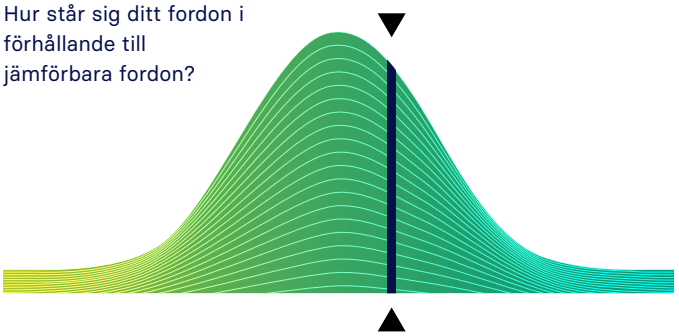
Oberoende
HÄLSOTILLSTÅND (SOH)

95,9 %

UTMÄRKT HÄLSA – INGA AVVIKELSER UPPTÄCKTA

Baserat på den detaljerade batteridiagnostik som utförts med AVILOO FLASH Test intygar vi härmed att drivbatteriet i detta fordon är i utmärkt skick.
