# BATTERI-CERTIFIKAT

AVILOO
BATTERY DIAGNOSTICS

**MÄRKE:** BMW
**MODELL:** X5 xDrive45e - 24 kWh

**MÄTARSTÄLLNING:** 61 136 km
**VIN:** WBATA6102P9R50441
**DATUM OCH TID:**
2026-10-22 07:55

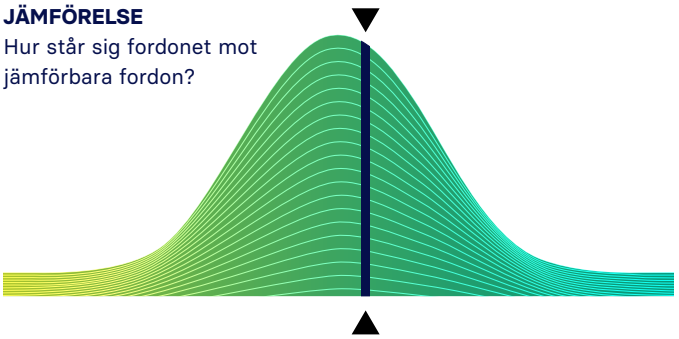
Oberoende
**BATTERIHÄLSA (SOH)**

**92,6 %**

**ENERGI** 19kWh | 21kWh

**WLTP-RÄCKVIDD** 90km | 97km
