BATTERI-CERTIFIKAT

AVILOO
BATTERY DIAGNOSTICS

VARUMÄRKE: Polestar
MODELL: 2 - 78 kWh

MÄTARSTÄLLNING: 82 464 km
VIN: YSMVSEGE5PL123613
DATUM OCH TID:
2026-06-17 12:50

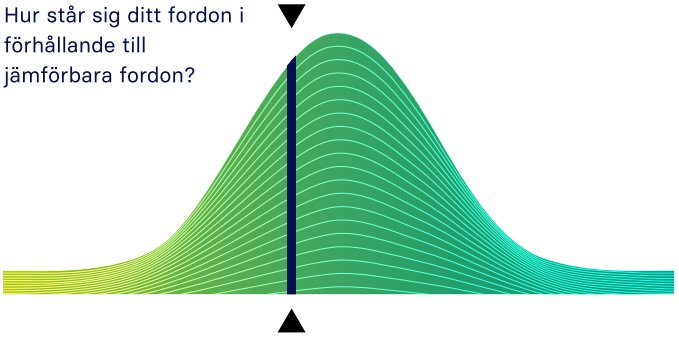
RIKTMÄRKE
Hur står sig ditt fordon i förhållande till jämförbara fordon?

under genomsnittet | genomsnitt | över genomsnittet
