# BATTERI-CERTIFIKAT

AVILOO
BATTERY DIAGNOSTICS

CERTIFIKATNUMMER: 117A2157-C1A5-4F8F-9D68-CB6A90B415B1

**MÄRKE:** Volkswagen
**MODELL:** ID4 - 77 kWh

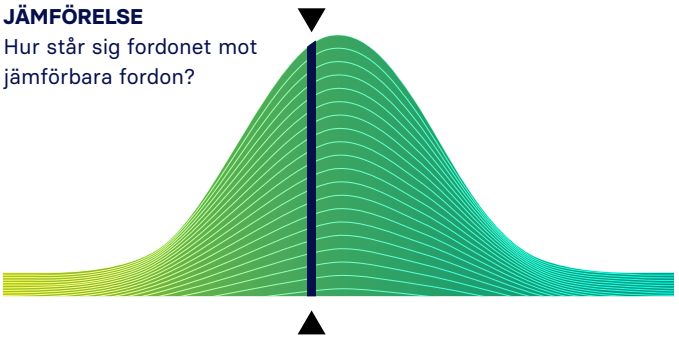
Oberoende
**BATTERIHÄLSA (SOH)**

**94,8 %**

### GOD BATTERIHÄLSA – INGA AVVIKELSER UPPTÄCKTA

Baserat på den detaljerade batteridiagnostiken som utförts med AVILOO FLASH Test intygar vi härmed att fordonets drivbatteri är i gott skick.
