BATTERI-CERTIFIKAT

AVILOO
BATTERY DIAGNOSTICS

VARUMÄRKE: Skoda
MODELL: Enyaq iV - 77 kWh

MÄTARSTÄLLNING: 92 515 km
VIN: TMBLE7NY1NF065062
DATUM OCH TID:
2026-07-07 09:03

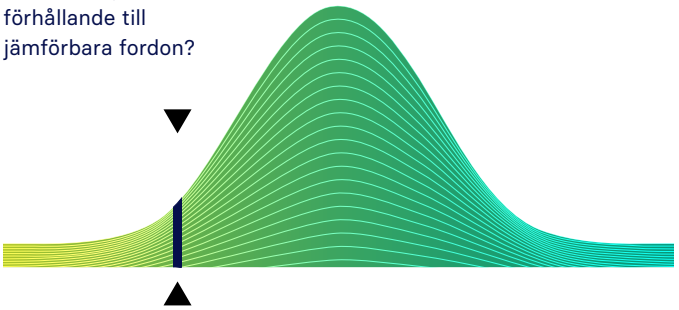
RIKTMÄRKE
Hur står sig ditt fordon i förhållande till jämförbara fordon?

under genomsnittet | genomsnitt | över genomsnittet
