# BATTERI-CERTIFIKAT

AVILOO
BATTERY DIAGNOSTICS

**MÄRKE:** BMW
**MODELL:** X2 xDrive 25e - 10 kWh

**MÄTARSTÄLLNING:** 64 922 km
**VIN:** WBAYN9102M5S16770
**DATUM OCH TID:**
2026-10-28 15:17

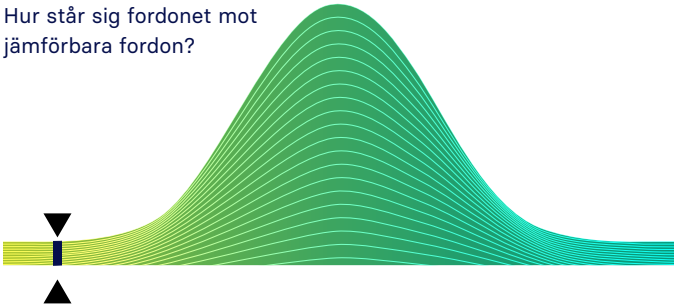
## RANKING

**JÄMFÖRELSE**
Hur står sig fordonet mot jämförbara fordon?
