BATTERI-CERTIFIKAT

AVILOO
BATTERY DIAGNOSTICS

VARUMÄRKE: Volkswagen
MODELL: ID4 - 77 kWh

MÄTARSTÄLLNING: 76 086 km
VIN: WVGZZZE2ZPE046406
DATUM OCH TID:
2026-08-18 16:03

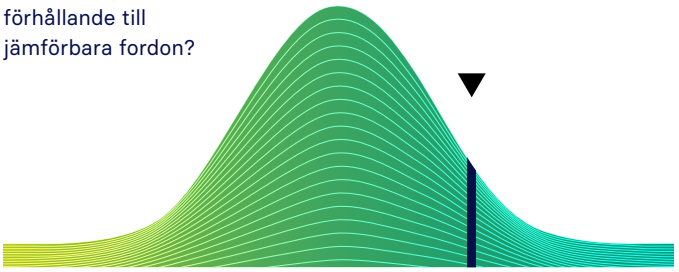
RIKTMÄRKE
Hur står sig ditt fordon i förhållande till jämförbara fordon?

under genomsnittet | genomsnitt | över genomsnittet
