BATTERI-CERTIFIKAT

AVILOO
BATTERY DIAGNOSTICS

VARUMÄRKE: Tesla
MODELL: Model 3 - 78,8 kWh

MÄTARSTÄLLNING: 85 295 km
VIN: LRW3E7EK4PC798980
DATUM OCH TID:
2026-05-21 15:12

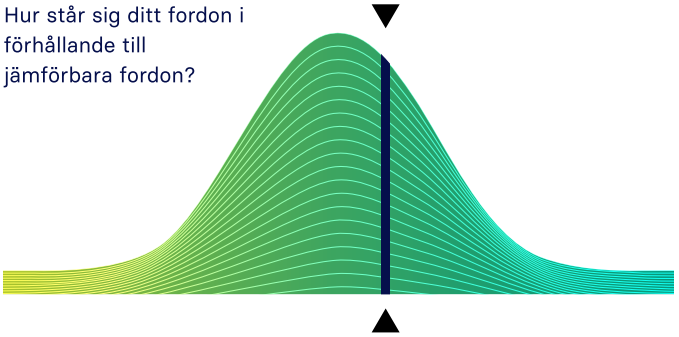
RIKTMÄRKE
Hur står sig ditt fordon i förhållande till jämförbara fordon?

93,1 %

UTMÄRKT HÄLSA – INGA AVVIKELSER UPPTÄCKTA
