BATTERI-CERTIFIKAT

AVILOO
BATTERY DIAGNOSTICS

VARUMÄRKE: Kia
MODELL: Niro PHEV - 11,1 kWh

MÄTARSTÄLLNING: 71 788 km
VIN: KNACR811FP5035785
DATUM OCH TID:
2026-06-04 08:42

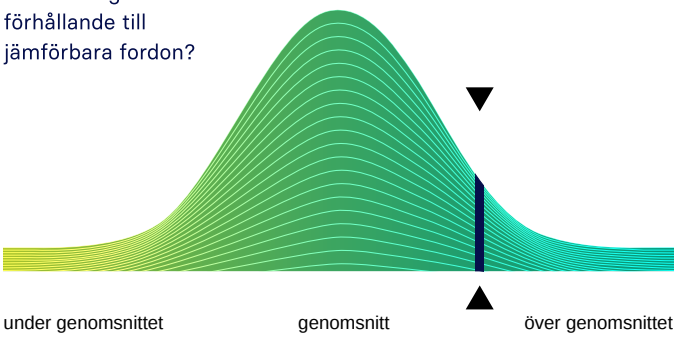
RIKTMÄRKE
Hur står sig ditt fordon i förhållande till jämförbara fordon?
