BATTERI-CERTIFIKAT

AVILOO
BATTERY DIAGNOSTICS

VARUMÄRKE: Tesla
MODELL: Model 3 - 78,8 kWh

MÄTARSTÄLLNING: 78 642 km
VIN: LRW3E7EL4NC604048
DATUM OCH TID:
2026-05-11 08:56

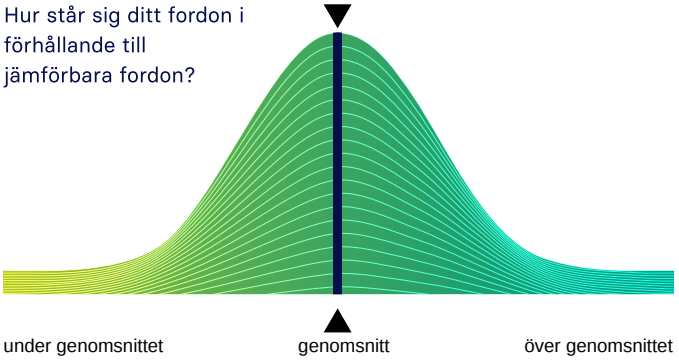
RIKTMÄRKE
Hur står sig ditt fordon i förhållande till jämförbara fordon?
