BATTERI-CERTIFIKAT

AVILOO
BATTERY DIAGNOSTICS

VARUMÄRKE: Tesla
MODELL: Model 3 - 60,5 kWh

MÄTARSTÄLLNING: 58 403 km
VIN: LRW3E7FS2PC858981
DATUM OCH TID:
2026-03-10 14:52

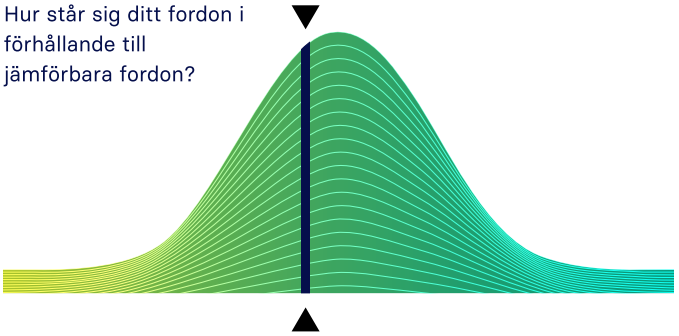
RIKTMÄRKE
Hur står sig ditt fordon i förhållande till jämförbara fordon?

under genomsnittet | genomsnitt | över genomsnittet
