BATTERI-CERTIFIKAT

AVILOO
BATTERY DIAGNOSTICS

VARUMÄRKE: Volkswagen
MODELL: Passat GTE - 13 kWh
MÄTARSTÄLLNING: 97 884 km
VIN: WVWZZZ3CZME033803
DATUM OCH TID: 2026-06-23 13:14
UTFÖRD AV: Carla AB

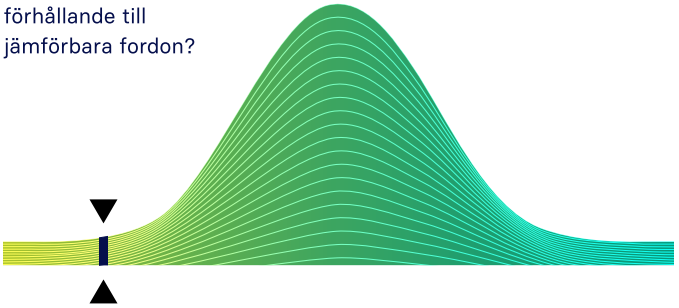
Oberoende
HÄLSOTILLSTÅND (SOH)

85,9 %

RIMLIG HÄLSA – INGA AVVIKELSER UPPTÄCKTA
