BATTERI-CERTIFIKAT

AVILOO
BATTERY DIAGNOSTICS

VARUMÄRKE: Skoda
MODELL: Enyaq iV - 58 kWh

MÄTARSTÄLLNING: 102 641 km
VIN: TMBJB7NY7MF012302
DATUM OCH TID:
2026-07-15 10:18

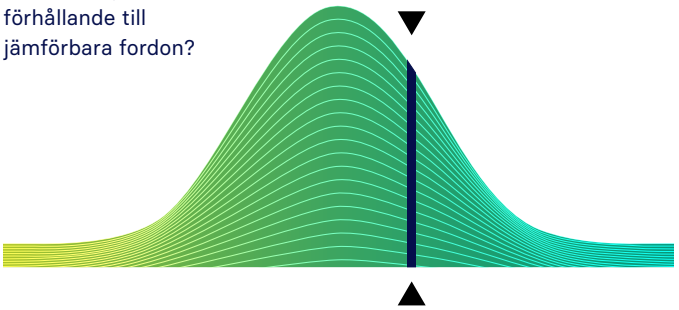
RIKTMÄRKE
Hur står sig ditt fordon i förhållande till jämförbara fordon?

under genomsnittet | genomsnitt | över genomsnittet
