BATTERI-CERTIFIKAT

AVILOO
BATTERY DIAGNOSTICS

VARUMÄRKE: Volkswagen
MODELL: ID4 - 77 kWh

MÄTARSTÄLLNING: 135 633 km
VIN: WVGZZZE2ZPE030396
DATUM OCH TID:
2026-07-08 09:55

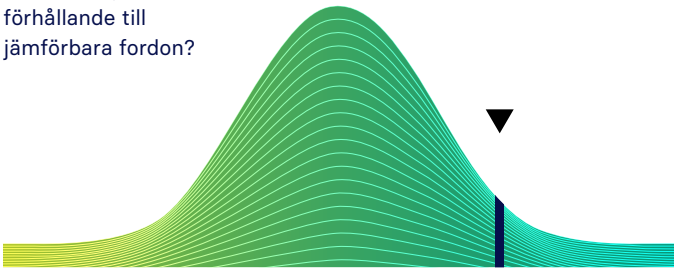
RIKTMÄRKE
Hur står sig ditt fordon i förhållande till jämförbara fordon?

under genomsnittet | genomsnitt | över genomsnittet
