BATTERI-CERTIFIKAT

AVILOO
BATTERY DIAGNOSTICS

VARUMÄRKE: Volkswagen
MODELL: ID7 - 77 kWh

MÄTARSTÄLLNING: 35 660 km
VIN: WVWZZZED6SE007781
DATUM OCH TID:
2026-05-11 13:23

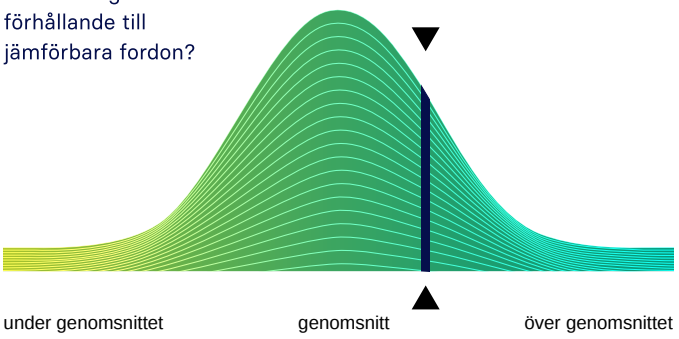
RIKTMÄRKE
Hur står sig ditt fordon i förhållande till jämförbara fordon?
