BATTERI-CERTIFIKAT

AVILOO
BATTERY DIAGNOSTICS

CERTIFIKATETS NUMMER: 286F73BA-C63D-43CF-96CC-F63ED646AD24

VARUMÄRKE: Volkswagen
MODELL: ID3 - 58 kWh

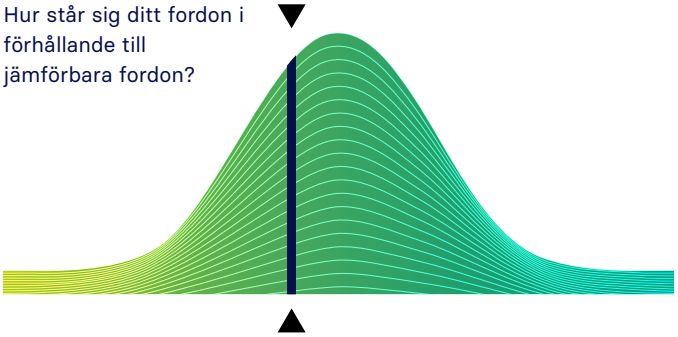
RIKTMÄRKE
Hur står sig ditt fordon i förhållande till jämförbara fordon?

under genomsnittet | genomsnitt | över genomsnittet
