BATTERI-CERTIFIKAT

AVILOO
BATTERY DIAGNOSTICS

VARUMÄRKE: Volkswagen
MODELL: ID4 - 77 kWh

MÄTARSTÄLLNING: 117 752 km
VIN: WVGZZZE24PE084702
DATUM OCH TID:
2026-09-23 10:29

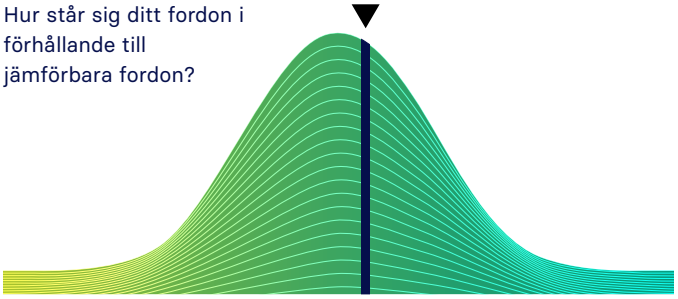
RIKTMÄRKE
Hur står sig ditt fordon i förhållande till jämförbara fordon?

under genomsnittet | genomsnitt | över genomsnittet
