BATTERI-CERTIFIKAT

AVILOO
BATTERY DIAGNOSTICS

MÄRKE: BMW
MODELL: X5 xDrive45e - 24 kWh

MÄTARSTÄLLNING: 49 723 km
VIN: WBATA6100L9C14577
DATUM OCH TID:
2026-10-26 14:53

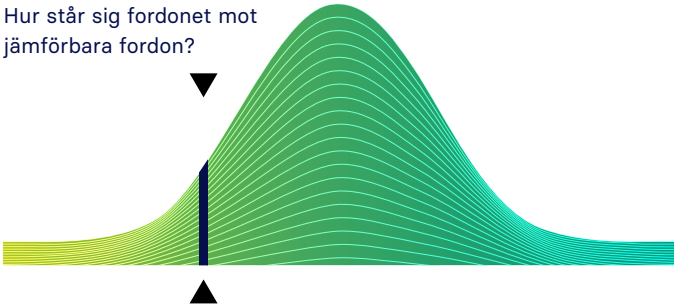
JÄMFÖRELSE
Hur står sig fordonet mot jämförbara fordon?

under genomsnittet | genomsnitt | över genomsnittet
