BATTERI-CERTIFIKAT

AVILOO
BATTERY DIAGNOSTICS

CERTIFIKATNUMMER: 32DE4E83-5BD2-4F6C-A5A7-7F04CEA3D706

MÄRKE: Mercedes-Benz
MODELL: C 300 - 25,4 kWh

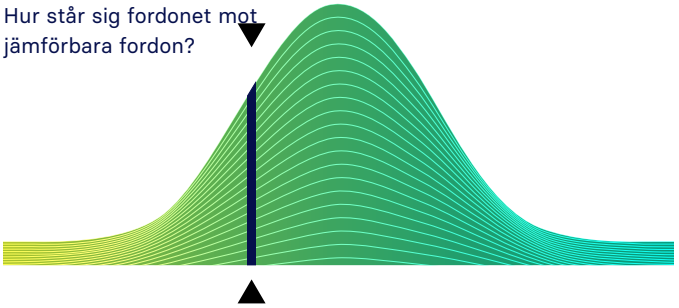
Oberoende
BATTERIHÄLSA (SOH)

97,6 %

GOD BATTERIHÄLSA – INGA AVVIKELSER UPPTÄCKTA
