BATTERI-CERTIFIKAT

AVILOO
BATTERY DIAGNOSTICS

VARUMÄRKE: Volkswagen
MODELL: ID4 - 77 kWh

MÄTARSTÄLLNING: 96 057 km
VIN: WVGZZZE2ZPE022247
DATUM OCH TID:
2026-09-23 08:14

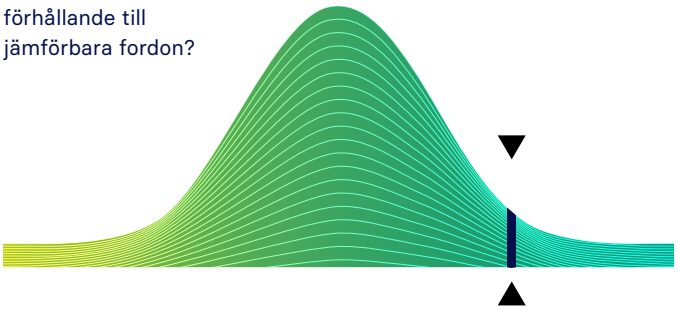
RIKTMÄRKE
Hur står sig ditt fordon i förhållande till jämförbara fordon?

under genomsnittet | genomsnitt | över genomsnittet
