BATTERI-CERTIFIKAT

AVILOO
BATTERY DIAGNOSTICS

VARUMÄRKE: Mazda
MODELL: MX-30 - 35,5 kWh

MÄTARSTÄLLNING: 14 006 km
VIN: JMZDR1WBJ00206434
DATUM OCH TID:
2026-06-25 15:29

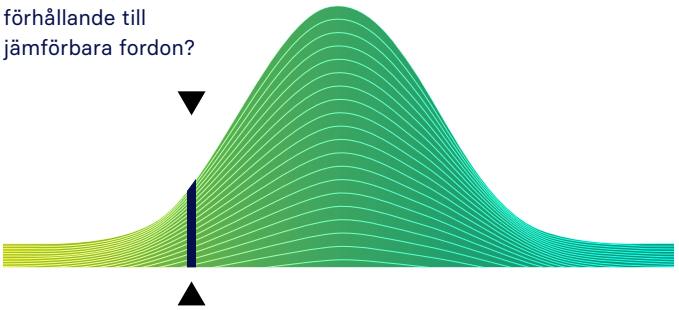
Oberoende
HÄLSOTILLSTÅND (SOH)

95,4 %

GOD HÄLSA – INGA AVVIKELSER UPPTÄCKTA
