BATTERI-CERTIFIKAT

AVILOO
BATTERY DIAGNOSTICS

VARUMÄRKE: Volkswagen
MODELL: ID4 - 77 kWh

MÄTARSTÄLLNING: 104 686 km
VIN: WVGZZZE2ZPE001220
DATUM OCH TID:
2026-07-20 07:47

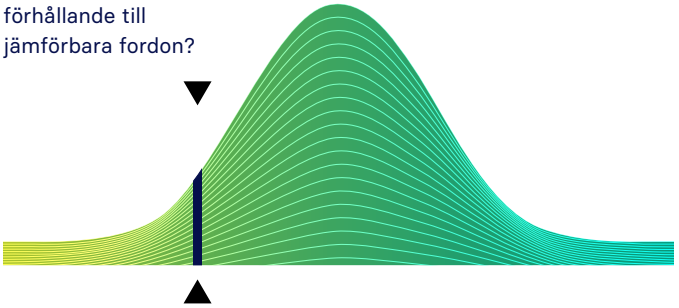
Oberoende
HÄLSOTILLSTÅND (SOH)

90,1 %

ENERGI 69kWh | 77kWh

WLTP-OMRÅDE 492km | 547km

GOD HÄLSA – INGA AVVIKELSER UPPTÄCKTA
