BATTERI-CERTIFIKAT

AVILOO
BATTERY DIAGNOSTICS

VARUMÄRKE: Kia
MODELL: EV6 - 77,4 kWh

MÄTARSTÄLLNING: 64 083 km
VIN: KNAC381AFP5606613
DATUM OCH TID:
2026-07-14 07:39

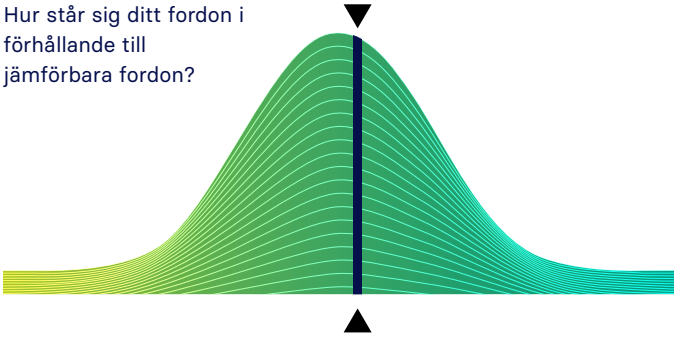
Oberoende
HÄLSOTILLSTÅND (SOH)

96,5 %

UTMÄRKT HÄLSA – INGA AVVIKELSER UPPTÄCKTA
