BATTERI-CERTIFIKAT

AVILOO
BATTERY DIAGNOSTICS

CERTIFIKATETS NUMMER: 44B315BA-5476-495C-89DC-1A9D93E96901

VARUMÄRKE: Audi
MODELL: Q8 55 e-tron - 114 kWh

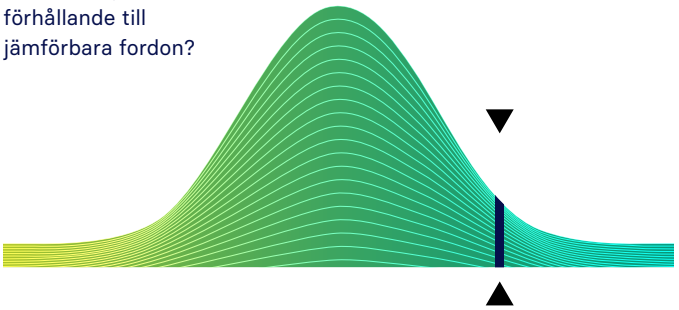
Oberoende
HÄLSOTILLSTÅND (SOH)

96,9 %

UTMÄRKT HÄLSA – INGA AVVIKELSER UPPTÄCKTA

Baserat på den detaljerade batteridiagnostik som utförts med AVILOO FLASH Test intygar vi härmed att drivbatteriet i detta fordon är i utmärkt skick.
