BATTERI-CERTIFIKAT

AVILOO
BATTERY DIAGNOSTICS

MÄRKE: Cupra
MODELL: Born - 58 kWh

MÄTARSTÄLLNING: 47 727 km
VIN: VSSZZZK15RP000389
DATUM OCH TID:
2026-10-28 09:04

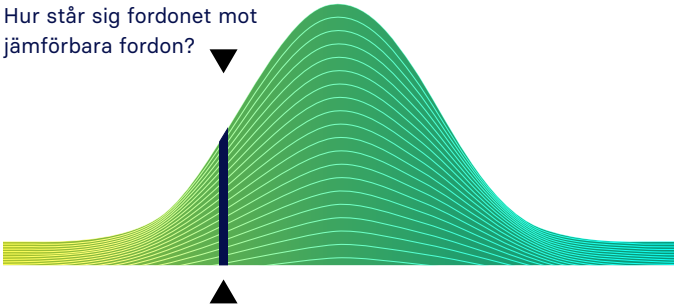
Oberoende
BATTERIHÄLSA (SOH)

93,3 %

GOD BATTERIHÄLSA – INGA AVVIKELSER UPPTÄCKTA
