BATTERI-CERTIFIKAT

AVILOO
BATTERY DIAGNOSTICS

VARUMÄRKE: Volkswagen
MODELL: ID4 - 77 kWh

MÄTARSTÄLLNING: 84 280 km
VIN: WVGZZZE2ZPE044287
DATUM OCH TID:
2026-09-15 12:23

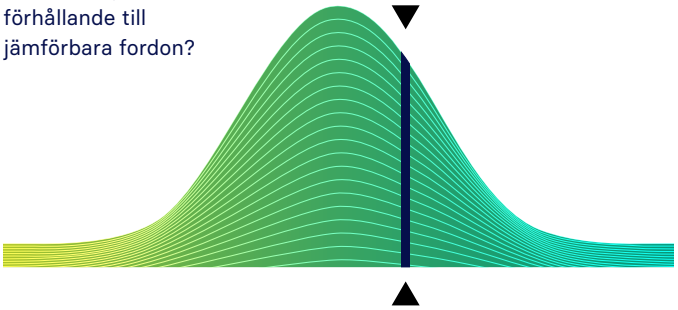
RIKTMÄRKE
Hur står sig ditt fordon i förhållande till jämförbara fordon?

under genomsnittet | genomsnitt | över genomsnittet
