BATTERI-CERTIFIKAT

AVILOO
BATTERY DIAGNOSTICS

CERTIFIKATETS NUMMER: 4A6AB04A-B2B7-414D-B5AB-F947BA790436

VARUMÄRKE: Volkswagen
MODELL: ID4 - 77 kWh

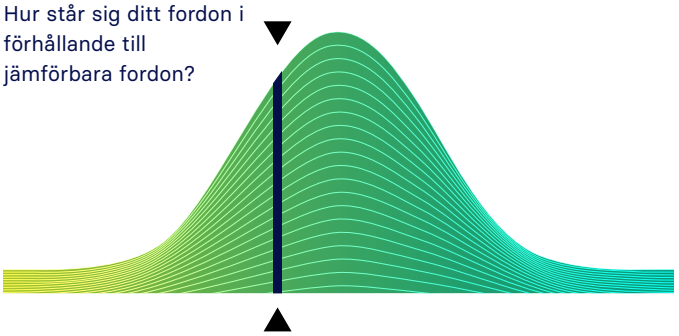
Oberoende
HÄLSOTILLSTÅND (SOH)

92,8 %

ENERGI 71kWh | 77kWh

WLTP-OMRÅDE 507km | 547km
