# BATTERI-CERTIFIKAT

AVILOO
BATTERY DIAGNOSTICS

**VARUMÄRKE:** Kia
**MODELL:** e-Niro - 64 kWh

**MÄTARSTÄLLNING:** 94 940 km
**VIN:** KNACC81GFL5056641
**DATUM OCH TID:**
2026-08-10 15:05

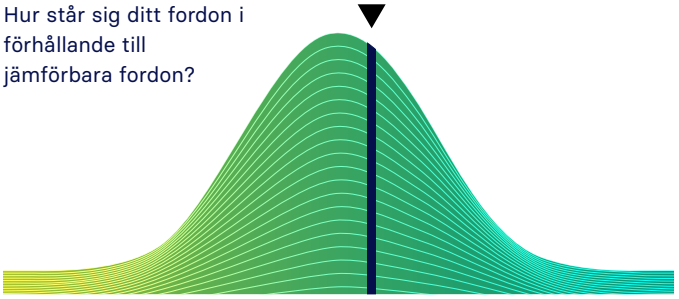
**RIKTMÄRKE**
Hur står sig ditt fordon i förhållande till jämförbara fordon?

under genomsnittet | genomsnitt | över genomsnittet
