BATTERI-CERTIFIKAT

AVILOO
BATTERY DIAGNOSTICS

VARUMÄRKE: Seat
MODELL: Leon e-Hybrid - 13,0 kWh

MÄTARSTÄLLNING: 56 037 km
VIN: VSSZZZKL7PR056062
DATUM OCH TID:
2026-09-18 09:23

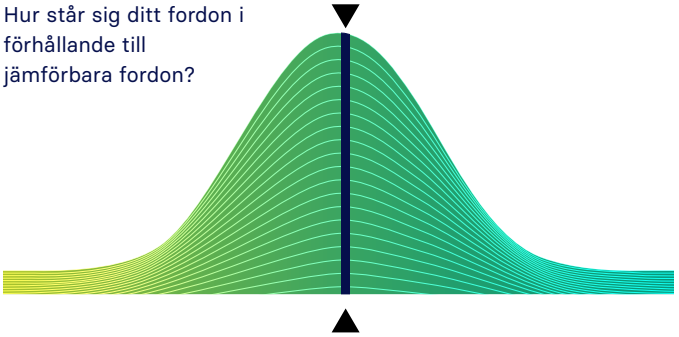
Oberoende
HÄLSOTILLSTÅND (SOH)

93,9 %

GOD HÄLSA – INGA AVVIKELSER UPPTÄCKTA
