BATTERI-CERTIFIKAT

AVILOO
BATTERY DIAGNOSTICS

MÄRKE: Tesla
MODELL: Model 3 - 77,8 kWh

MÄTARSTÄLLNING: 107 554 km
VIN: 5YJ3E7EB9LF570554
DATUM OCH TID:
2026-11-02 08:15

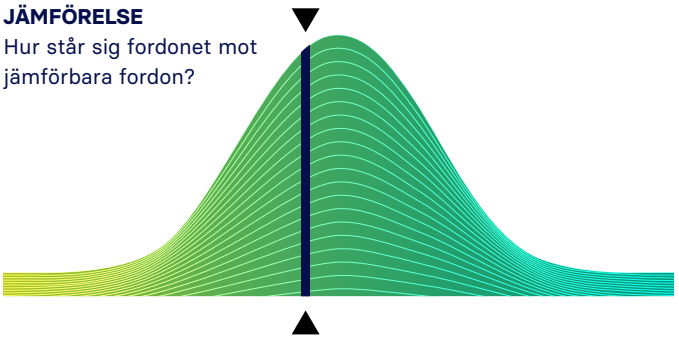
Oberoende
BATTERIHÄLSA (SOH)

89,6 %

GOD BATTERIHÄLSA – INGA AVVIKELSER UPPTÄCKTA
