BATTERI-CERTIFIKAT

AVILOO
BATTERY DIAGNOSTICS

CERTIFIKATETS NUMMER: 51EE2B4F-37B2-413C-A9CC-2F20C076F33A

VARUMÄRKE: Tesla
MODELL: Model Y - 78,8 kWh

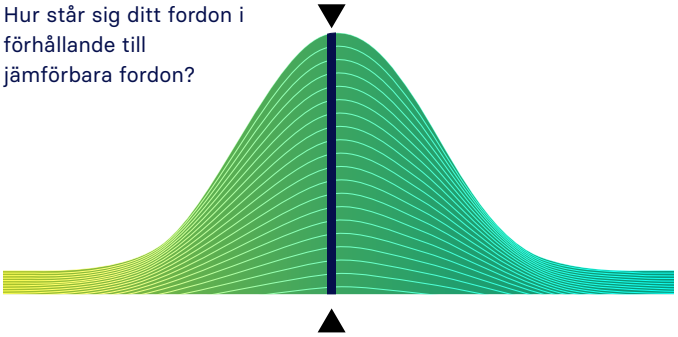
RIKTMÄRKE
Hur står sig ditt fordon i förhållande till jämförbara fordon?

under genomsnittet | genomsnitt | över genomsnittet
