BATTERI-CERTIFIKAT

AVILOO
BATTERY DIAGNOSTICS

MÄRKE: BMW
MODELL: X1 xDrive - 16,3 kWh

MÄTARSTÄLLNING: 102 985 km
VIN: WBA21EF01R5X86673
DATUM OCH TID:
2026-11-13 11:57

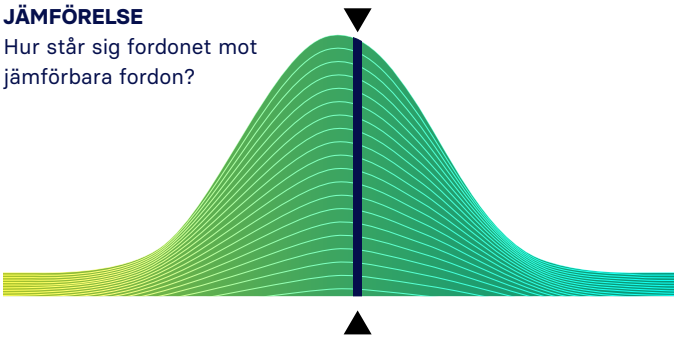
Oberoende
BATTERIHÄLSA (SOH)

93,8 %

UTMÄRKT BATTERIHÄLSA – INGA AVVIKELSER UPPTÄCKTA
