BATTERI-CERTIFIKAT

AVILOO
BATTERY DIAGNOSTICS

MÄRKE: Mercedes-Benz
MODELL: CLA 250 - 16,1 kWh

MÄTARSTÄLLNING: 14 800 km
VIN: W1K5M8FB9TN573851
DATUM OCH TID:
2026-11-03 18:18

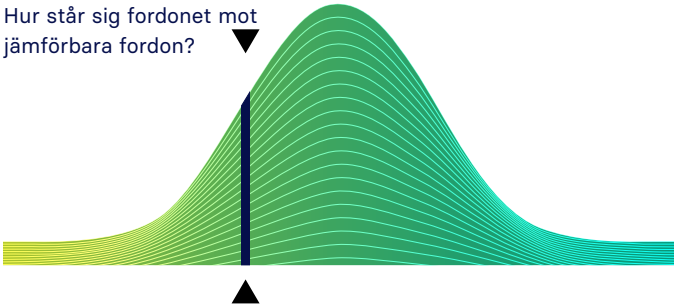
Oberoende
BATTERIHÄLSA (SOH)

96,9 %

GOD BATTERIHÄLSA – INGA AVVIKELSER UPPTÄCKTA
