BATTERI-CERTIFIKAT

AVILOO
BATTERY DIAGNOSTICS

VARUMÄRKE: Volkswagen
MODELL: ID4 - 77 kWh

MÄTARSTÄLLNING: 121 393 km
VIN: WVGZZZE27PP016575
DATUM OCH TID:
2026-09-01 09:03

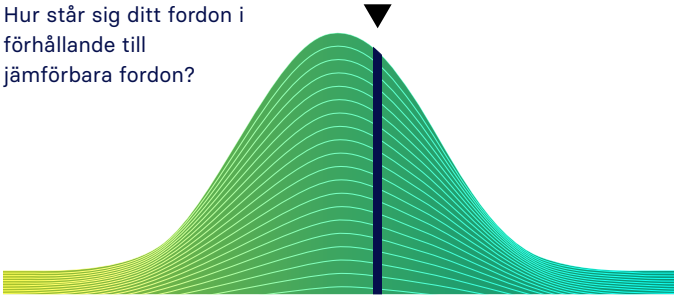
RIKTMÄRKE
Hur står sig ditt fordon i förhållande till jämförbara fordon?

under genomsnittet | genomsnitt | över genomsnittet
