BATTERI-CERTIFIKAT

AVILOO
BATTERY DIAGNOSTICS

VARUMÄRKE: Volkswagen
MODELL: ID4 - 77 kWh

MÄTARSTÄLLNING: 52 284 km
VIN: WVGZZZE2ZNP047660
DATUM OCH TID:
2026-08-20 15:14

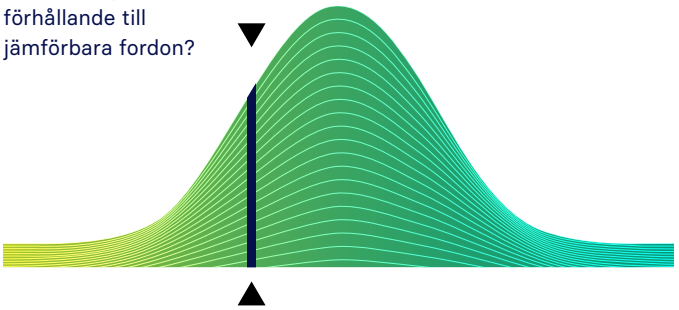
RIKTMÄRKE
Hur står sig ditt fordon i förhållande till jämförbara fordon?

under genomsnittet | genomsnitt | över genomsnittet
