BATTERI-CERTIFIKAT

AVILOO
BATTERY DIAGNOSTICS

VARUMÄRKE: Tesla
MODELL: Model Y - 78,8 kWh

MÄTARSTÄLLNING: 92 311 km
VIN: XP7YGCEK8PB093208
DATUM OCH TID:
2026-09-23 07:35

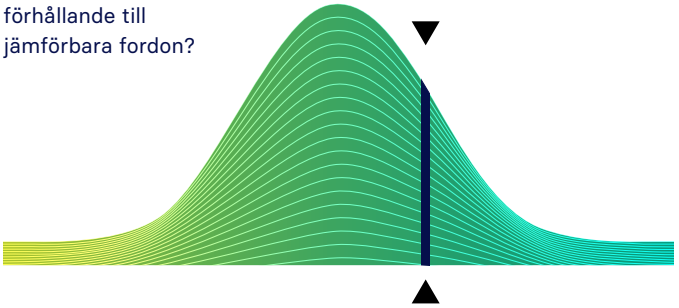
Oberoende
HÄLSOTILLSTÅND (SOH)

93,5 %

UTMÄRKT HÄLSA – INGA AVVIKELSER UPPTÄCKTA
